湖南安江沅水大桥主桥病害原因分析及维修方案浅介

陈玉春 胡进科
湖南路桥建设集团有限责任公司

摘要：针对沅水大桥主桥病害检测情况，正确分析病害产生的根本原因，运用计算软件对维修前后的受力情况进行对比分析，依据不同的病害采取针对性的维修措施。

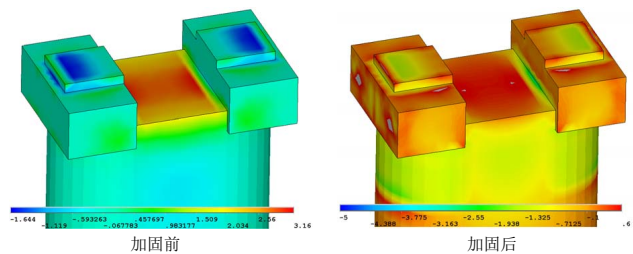
图1 加固前后桥墩墩顶横桥向正应力云图/Mpa

加固前，在支座反力（上部结构的恒载与活载组合）作用下，桥墩墩顶中心位置横桥向正应力为2.13Mpa。加固后，相同位置的最大横桥向正应力减小至0.56Mpa。桥墩空间模型及其在恒活载作用下，加固前与加固后桥墩墩顶局部区域的横桥向正应力分布如图1所示：

(五) 桥墩增设体外预应力

一方面设置桥墩预应力后，减少原桥墩拉应力范围，在荷载作用下保证墩顶应力满足要求；另一方面预应力张拉，对竖向裂缝有“约束”作用，对结构的耐久性有利。依据桥墩的结构特点及病害情况，中墩采用增设体外预应力加固方式对桥墩维修加固，并充分考虑钢束较短，锚具回缩，预应力损失等因素的影响。
