浅谈张花高速公路路基路面问题及处治对策

孙浩

湖南高速公路集团有限公司

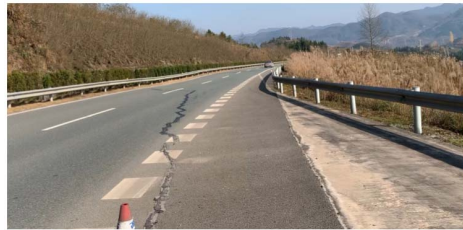
图1 K135+830-K135+950下行现场照片

第二, 根据地质勘察资料, 该路段路基组成由上至下分别为杂填土、粉质黏土 (个别钻孔) 和中风化板岩, 其中杂填土厚度约为 5.0~7.0m 厚, 为路基填筑, 粉质黏土厚度为 2.1m。导致路基发生滑移的主要原因是: 路基填筑与原地层在粉质黏土和中风化板岩的交界面为潜在的滑动面, 填方路基的原始地貌为山麓斜坡与山前平原相结合部位, 填方高度约为 5.0~7.0m, 在车辆荷载、路基自重和地下径流的综合作用下, 路基沿滑动面发生沉降和滑移, 路面严重破坏。土体所具有的性质以及结构是造成山体滑坡的重要基础, 在碎屑岩、软弱片状变质岩等情况下非常容

其中 K135+830-K135+860 右侧为约 20m 宽平地, 以外为 10m 高路基, 经现场勘察, 该区域路基稳定, 未见坡面和坡脚发生推移和裂缝, 路基稳定, 路面开裂原因为 K135+950-K135+860 段路基滑移牵引所致。

1) 路基沉陷处治。K135+750-K135+950 下行路面沉陷，根据湘西管理处路基沉陷观测结果，2017年2月-2019年2月共计25个月累计沉降为152mm，2018年12月-2019年2月的累计沉降为0mm，设计认为路基沉陷已基本完成，因此对路基沉陷处治采取沥青路面面层填补顺接的处治方案。将下行路面沉陷区域的半幅路面端头位置铣刨成4cm高的台阶，其余沉陷区域路表采取拉毛1cm，对中面层裂缝采取挖补处治，将沉陷区域填补顺接后重铺4cmAC-13C上面层，上面层以下的病害处理和路面填补顺接均采用改性沥青AC-20C。

①对于 K135+950-K135+860 段路基验算稳定，无须进行工程加固措施，对路面沉陷进行修复。

③对于 K135+860-K135+830 区域，考虑右侧为约20m宽平地，以外为10m高路基，经现场勘察，该区域路基稳定，未见坡面和坡脚发生推移和裂缝，路基稳定，属K135+950-K135+860段路基滑移牵引导致的路面开裂，该区域仅对路面裂缝病害进行修复。

3) 对于 K135+930-K135+860 段的中分带水沟破坏，采取修复的方案，并对水沟处的裂缝采用水泥砂浆填补的处治方案。
