地下室抗浮及加固处理技术分析

陆焱

湖南辰光项目管理有限公司

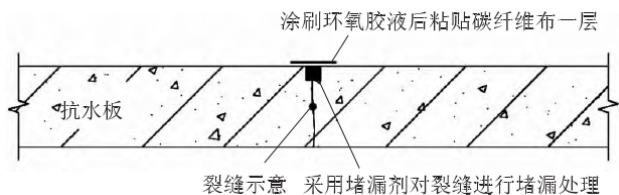
图1 抗水板损伤修复展示图

在本次工程项目中,发现地下室存在上浮问题的时候,已经使用了底板钻孔的方法。其中钻孔位置主要在上拱变形比较突出的区域,同时还针对涌入的地下水进行了有效处理。而针对抗水

板发生的损伤,这里则在裂缝区域放置了U形槽,同时还使用了堵漏剂对裂缝区域进行了堵漏处理,具体操作如图1所示。在实际施工过程中,施工人员需要将抗水板中混凝土剔除,然后布设反滤层,放入固定不锈钢321管 $\phi 133 \delta 4$,同时还要着力于恢复垫层与防水施工,而后将钢筋按照原图设计结构进行复位,最终完成混凝土重新浇筑等活动。
