# 大悬臂预应力盖梁施工裂缝控制研究

上海公路桥梁（集团）有限公司

本项目为浙江省某城市高架桥的改建项目，主线工程盖梁全部采用了大悬臂预应力盖梁的形式。在施工过程中，95#、97#盖梁产生了较为明显的裂缝，二者的概况如下：95#、97#盖梁均为大挑臂钻石切割形预应力盖梁，盖梁中部截面尺寸3m\*3.2m；设计方量210.2m<sup>3</sup>，混凝土强度等级为C50；95#盖梁采用4排钢管支架设计、立柱每侧设置3排贝雷片，97#盖梁采用5排钢管支架、立柱两侧各设置3排贝雷片，现场支架布设情况如图1所示；95#盖梁浇筑时间为2021年5月5日，气温24℃，浇筑时长4小时左右，浇筑完成时气温为20℃；97#盖梁浇筑时间为2021年6月1日，气温26℃，浇筑时长3小时左右，浇筑完成时气温为24℃。

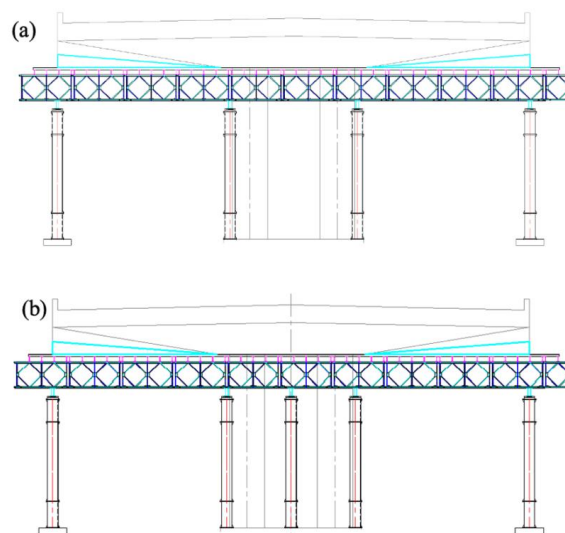
图1 现场支架布设示意图：（a）95#盖梁；（b）97#盖梁

95#和97#盖梁的现状地面存在一定坡度，钢管支墩条形基础找平不到位，导致支架贝雷梁顶部与模板底部存在一定间隙，且盖梁中间等高段底模采用木模和小方木支撑在贝雷片上，刚度略小，达不到设计要求；设计要求95#盖梁支架体系需要采用5排钢管支架进行支撑，但在实际施工过程中仅采用了4排钢管支架，与设计要求不符。

(1) 盖梁支架体系底部混凝土块要做好现场找平，消除原有地面道路坡度影响，且支架要严格按照设计计算来搭设，要求支架体系包括混凝土块、钢管、卸荷块、贝雷片、工字钢、方木等进场构件质量合格，无缺损及承载问题，各种构件类型的规格型号要保持一致，严禁混用；(2) 还可通过在盖梁支架体系的贝雷片设置花窗以加强连接（特别要针对两侧挑臂及跨中弯矩最大处）；(3) 在现场条件允许的情况下要增加盖梁悬臂位置处的钢立柱排数，严格落实全断面预压，预压配重按照盖梁各位置自重分布进行设置，并对基底、钢立柱底板平整度和垂直度进行严格控制；(4) 模板安装时，盖梁中间等高段底模要采用钢结构支撑，确保支撑牢固紧密，并保证盖梁中间段底模顶部平整。

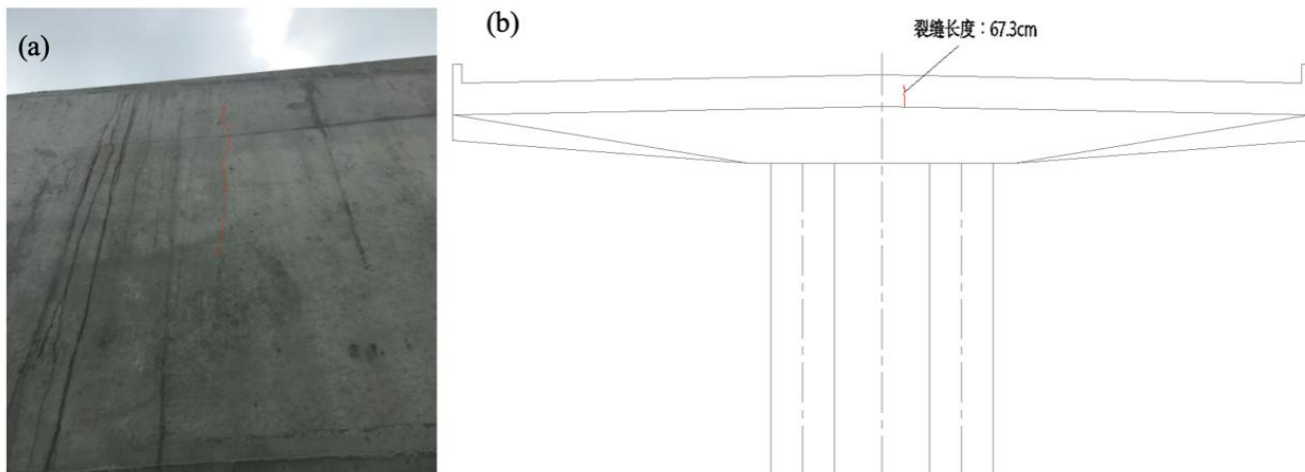
图2 95#盖梁裂缝：（a）裂缝实际外观；（b）裂缝位置示意

95#盖梁在浇筑完成并进行养护两天后发现在盖梁中间处的侧面上部存在纵向裂缝，裂缝长度为67.3 cm，如图2所示。97#盖梁在浇筑完成并进行养护3天后在多个位置发现裂缝，分别位于盖梁侧面中部（1处）、立柱上方盖梁侧面下部（2处），长度分别为52.7cm、41.2cm、153.1cm，如图3所示。两片盖梁所产生裂缝基本都分布在盖梁与立柱接触面的周边，多为竖向裂缝，个别裂缝长度较大，但并未贯穿盖梁侧面，另外盖梁腰线附近有部分横向裂缝。综合考虑现场调查、盖梁施工工艺及裂缝位置后，基本确定上述裂缝多为温度收缩及体积收缩裂缝，非结构受力裂缝，主要影响结构的耐久性，不影响结构的承载能力，经修补后，盖梁可以使用。

95#和97#盖梁混凝土方量为210.2m<sup>3</sup>，施工时采用单泵车进行浇筑，浇筑时从一侧向另一侧分层推进浇筑，导致支架单侧受力过大，且混凝土初凝时间太短，盖梁浇筑时长较大，导致了早期混凝土初凝，支架及下层盖梁混凝土过早开始受力；95#盖梁浇筑最后，顶部浮浆没有二次收面，造成了顶面产生裂缝；盖梁浇筑完成后，后期养护不到位，且盖梁拆模时间过早，使盖梁内部与表面产生了较大的温度差，造成了盖梁内部较大的温度应力和收缩应力；此外，盖梁施工时钢筋保护层厚度不均匀，这也会导致混凝土较薄部位容易开裂。

(1) 在盖梁浇筑完成后，顶部要做好二次收面，做好养护工作，确保顶面混凝土浇筑质量；(2) 后续养护过程中要严格按照设计要求和施工规范，及时对盖梁进行覆盖养护，采用“一布一膜”包裹养护，内侧用土工布、外侧用塑料膜包裹，延长带模养护时间至2~3天，确保盖梁混凝土强度达到要求后再进行拆模，且拆模时间安排在每日午后2点日气温最高时。如果为冬季施工，要在盖梁混凝土初凝后即进行盖梁顶面土工布覆盖以避免热量和水分快速流失，拆模后立即使用土工布全覆盖构件，形成自蒸养环境。

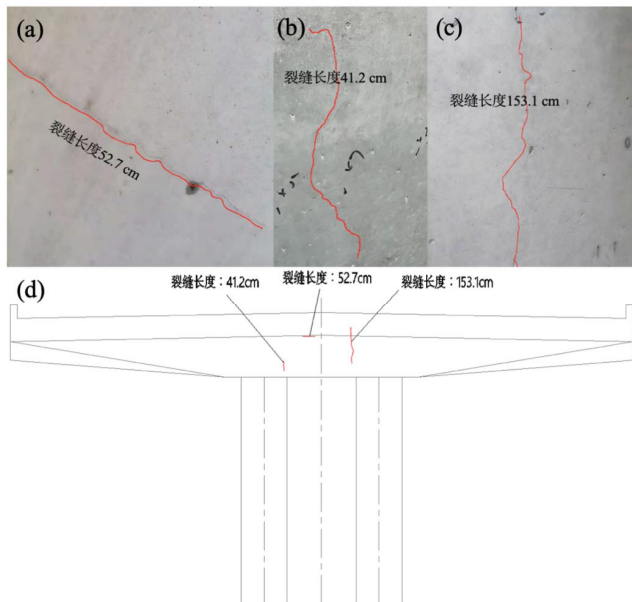
图3 97#盖梁裂缝：(a) ~ (c) 裂缝实际外观；  
(d) 裂缝位置示意

在预压过程中，97#盖梁只在钢管顶部进行预压，没有按照要求进行全断面满载预压。由于钢管支架是布设在承台和社会道路上，地基承载力可以满足要求，不会产生地基不均匀沉降，所以预压不到位主要会导致对支架非弹性变形的消除不够充分，使混凝土浇筑过程中支架可能产生变形，进而造成混凝土的开裂。

盖梁浇筑过程中浇筑速度以及混凝土初凝时间对盖梁裂缝的产生造成了较大影响，所以要后续施工要针对这一原因进行改进。(1) 今后搅拌站要进行混凝土配合比调整，延长混凝土初凝时间，且要保证混凝土供应量，必要时多个拌合站同时供料且使用同一料源及配合比，确保混凝土外观一致；(2) 在对变截面盖梁大体积混凝土浇筑时采用双泵车浇筑，确保盖梁在混凝土初凝的时间段以内浇筑完成，浇筑方法要采用从变截面位置向两边同时浇筑，严格控制分层浇筑厚度，采用阶梯式浇筑顺序，加强墩柱交接部位、端头锚垫板位置浇筑振捣质量。

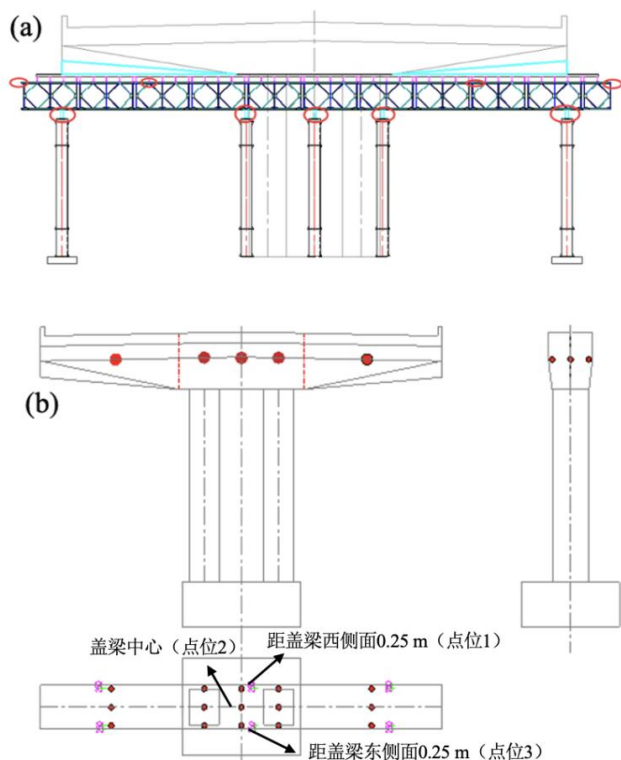
图4 监测位点布设位置示意：(a) 沉降监测点；(b) 温度监测点

断面设置原则为贝雷片横桥向两侧悬臂端部以及钢管间贝雷片跨中位置处，每个观测断面设置2个观测点，如图4(a)所示。沉降观测分两个阶段进行测量和数据记录，第一阶段包含支架预压前、支架预压稳定后、支架预压卸载后。第二阶段包含混凝土浇筑后、拆模后。支架沉降观测过程中随时掌握每个关键阶段的监测数据，预压后每12小时测量一次沉降量，预压合格卸载完成后，进行下一步施工工序并持续记录观测数据。

关于盖梁的温度监测，要在盖梁混凝土内部设置5组温度传感器，分别设置盖梁中间直线段3组、悬臂位置2组，以观测浇筑后混凝土温度变化，并绘制温度峰值曲线，结合温度变化情况确定盖梁实际需要的养护天数。5组温度传感器均设置在盖梁中心高度处，每组传感器共设3个测点，中心设置1个，两侧距离盖梁外侧25cm处设置各设1个，如图4(b)所示。目前已经得到部分盖梁内部养护过程中内部温度的变化数据，如表1所示。可以看出，养护的第二天时盖梁内部温度较高，中心温度接近90℃，两侧温度也保持在80℃左右，和外部环境存在巨大的温差，这说明了在盖梁施工过程中加大力度控制其内部温度应力和收缩应力的必要性。
