贵州平塘县某煤矿矿山地质环境调查 及矿山生态环境复绿工程实例

摘要: 矿山生态环境修复是保证资源开采可持续发展的必要条件。本文以贵州平塘县某停采煤矿为实例,采用资料收集、地形测量、地面水工环地质综合测绘、钻探、样品测试及室内综合整理等手段,开展矿区地质环境调查。调查发现矿山工业广场内存在因工业场地平场开挖而形成地形地貌的破坏、人工切方边坡、浅层滑坡等矿山生态环境的破坏。并针对该环境特点,提出工程治理和生物修复措施,达到矿山生态环境复绿的效果。

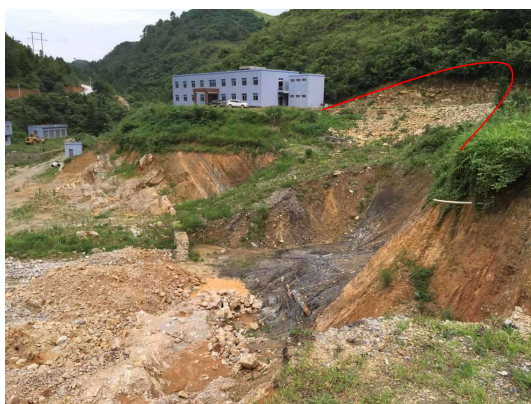
由于矿区的发展建设，在工业广场北西侧进行切坡，切坡后形成了高、陡的人工边坡（见图1），且未进行有效支护。加之弃渣随意堆填形成斜坡，调查期间已变形形成小型浅层滑坡（见图2）。

图1 人工切方边坡全景

人工切方边坡位于工业广场北西侧，长31m，高12m，坡顶为山地，坡脚为场区道路。边坡开挖方向78°，坡角70°，为含燧石灰岩组成的岩质边坡，逆向坡，处于稳定状态。

采用“锚杆+挂网喷砼”护面,锚杆:采用全粘结锚杆,水平垂直间距 $2\text{m}\times 2\text{m}$ 布设,倾角20度,锚孔直径100mm,灌注M30水泥砂浆,锚杆直径为 $1\Phi 22$,锚杆设计长度为6m;挂网喷砼:喷射混凝土面层采用 $08@200\times 200\text{mm}$ 的钢筋网,双层双向网筋,喷射C25细石混凝土,厚度120mm。

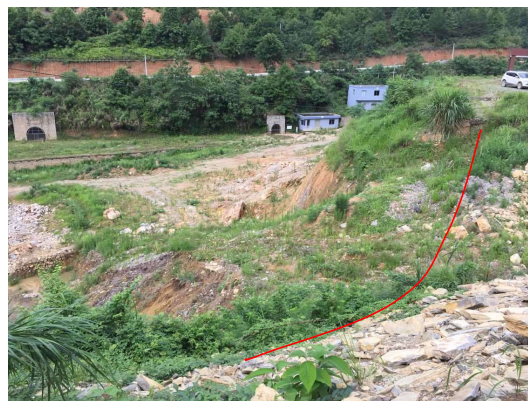
图2 小型浅层滑坡

场地北西侧弃渣随意堆填形成斜坡，坡顶形成一条连接矿区各办公点的道路及办公楼，滑坡频繁受到车辆动荷载的影响出现失稳滑移现象。滑坡底部高程658m，顶部分布高程672.8~674.5 m，滑体坡面为折线型，总体呈现出较陡的特征，属于小型推移式土质滑坡。

切方边坡后缘已经形成1条较明显的裂缝以及多条细小裂缝，裂缝走向近似135°，宽3-6cm，长15m，可见深度5-30cm。

滑体长约25m，宽约48m，厚2~5m，均厚3.6m，平面面积约1019.4m²，体积约3669.8m³。滑体物质成分主要为黄色黏土，局部夹碎石，结构松散，呈可塑状态，碎石粒径一般为3~10cm，最大粒径大15cm，碎石含量占总质量的10~20%。

折线滑动法计算滑坡稳定性。根据计算,该排土场边坡天然状态下滑坡稳定系数为 $K=1.01$,稳定状态为欠稳定;暴雨状态下滑坡稳定系数为 $K=0.92$,稳定状态为不稳定。边坡安全已经不能满足要求,故对该区域需实施工程治理措施,消除地质灾害隐患。

在工业广场内滑坡区域滑坡前缘修筑重力式挡土墙,挡土墙构造为:挡土墙长40.2m,墙顶宽1.45m,墙底宽3m,墙背坡比1:0.15,外坡坡率1:0.05,墙底坡率0.2:1,墙高6m,出土面高5m,挡土墙嵌入基岩1.0m。经验算,挡墙可达到治理目的。

为减少强降雨条件下,地表水沿滑坡上垂直入渗,降低地表水对滑坡的冲刷、浸润、对滑动面(带)的软化,并规范工业场区内排水系统,在场区内布置截排水沟。沿工业广场滑坡区后缘道路边设置一条地表截水沟,截水沟长253m;坡面雨水则由挡土墙的排水孔排放;挡土墙前布置一条排水沟至山脚,排水沟长53m;场区内有溪流汇入出修筑一条排水沟,沟顶加盖板,将地表水排入山脚,沟长141m。截、排水沟均采用M7.5浆砌片石砌筑。
