混凝土结构裂缝的检测与判断

梁善礼

广东广联检测技术股份有限公司

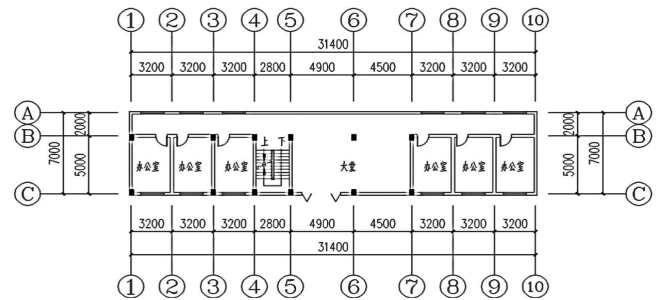
图2 办公楼首层平面复原图

现场调查显示，由于先前改造时发现框架梁柱，装修公司认为建筑物为整体框架结构，拆除房间隔墙，合并两个房间作为会议室。笔者到现场时会议室已经封上了天花，无法看到二层板下结构。从二楼楼面看，楼面出现向板中心的斜向裂缝，裂缝宽度在0.8~1.9mm之间，外墙位置楼板略有下沉变形迹象，二层部分墙墙体有轻微开裂，施工人员判断是装修振动引起破坏。经过无损设备对混凝土构件探测，我司检测人员最终整理出办公楼的复原平面图如图2。

通过复原平面图显示该建筑物左边属于框架结构，右边却是砌体承重，连构造柱都没有设置，仅设置300高圈梁。由于装修拆除了9轴以及C轴交8~10轴的承重墙。这个改动对结构是致命性的，二层楼板的开裂只是房屋整体坍塌的前奏。二层楼板裂缝和墙体裂缝均为承载受力裂缝，整楼必须马上封闭及回顶加固。

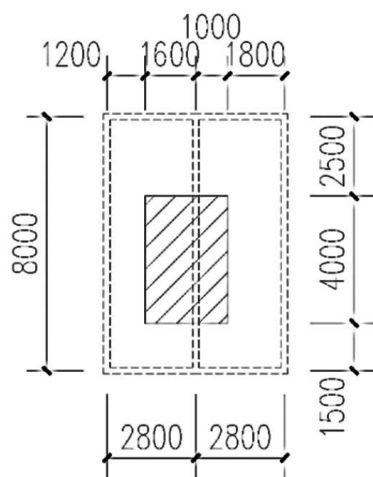
图3 机器摆放位置示意图

经调查,原楼板设计活荷载为 6kN/m^2 。该机器尺寸约2.6米乘4米,机器铭牌显示总重约5吨。使用方表示该机器使用时不存在动力荷载,按照总重除以占地面积,平均荷载远小于设计活荷载。进一步查看商厂房设计图纸,该位置板厚100,混凝土强度等级C30,钢筋HRB400,单向板体系。板尺寸约为2.8米乘8米,受力底筋 $6@140$,短方向支座钢筋 $8@200$ 。机器为四支座着地,两支座布置在板跨中(图3),单个支座着地尺寸约为 $0.1\text{m}\times 0.1\text{m}$ 。裂缝分布在板面支座位置,裂缝宽度约为 0.5mm 。

有了测量数据,笔者对该楼板重新复算。首先把该集中力对楼板的局部压力及冲切进行计算,均满足《混凝土设计规范》要求。其后按照《建筑结构荷载规范》^[7]附录C计算集中力作用下的楼面等效均布活荷载。首先计算荷载的有效分布宽度 $b=b_{cy}+0.7*1$,计算值约为2.16m;再通过C.0.4-1计算该单向板等效均布活荷载 $q_e=8.6\text{kN/m}^2$ 。即在未考虑设备周边活载及设备动力系数的情况下,机器荷载已经超过了原设计使用荷载。考虑到混凝土结构非均质结构,局部超荷使用不会马上破坏,初步怀疑是该楼板支座筋施工时被踩下去导致构件有效高度变小。为了验证这个想法,对该楼板支座的保护层进行检测,部位位置钢筋深度超过了40。最后我们建议租户对机器局部移位,尽量减少机器对对楼板产生的负弯矩,该机器正常使用至今。在本案例中我们发现了几个问题1.大部分用户对结构荷载使用其实没有概念,没办法把实际活荷载对应到设计活荷载中,更有甚者,根本没有荷载概念;2.近年设计的厂房开始“沾染”上了房地产设计的“习性”,板厚取小,计算参数“紧贴”规范,配筋“紧贴”计算书。实际上工业建筑荷载本来就难以确定,商品厂房后期的墙体改造、设备更是五花八门,不留余量的设计带给工业建筑很多后期使用问题。3.虽然近年施工质量已经有较大改善,但对于施工细节,还是有很大的进步空间。
