# 混凝土面板坝水下检查技术应用与研究

国能大渡河流域水电开发有限公司

**摘要:**面板坝作为水电站大坝的一种常见坝型,其很大一部分常年处在水下,以往面板水下检查多为潜水员水下探摸检查,该方法成本高,检查成果依赖于潜水员的业务素质,所以急需找出一套检查成本低、检查效果可靠的技术进行面板水下检查,查明面板表面有无破损、剥落、露筋、裂缝、渗漏等缺陷。多波束、侧扫声呐、伪随机流场法物探检测技术、水下无人潜航器检查技术作为一系列高新技术,在水下检查领域逐渐崭露头角,而将多种技术进行综合应用于混凝土面板水下检查在行业内还未曾见过,多波束检查技术可实现水下结构的三维重现<sup>[1][2]</sup>,侧扫声呐检查技术可获取水下结构的表观影像信息,伪随机流场法通过测区电流密度信息来判断面板局部渗漏情况,水下无人潜航器检查技术可近距离获取混凝土表观的高清图像资料,将四种技术有效结合可实现面板的全覆盖普查和局部详查。本文首先介绍了面板水下综合检查技术思路,并以水电站水下检查实例说明该综合检查技术的可行性,以及在实际应用过程中遇到的问题和改进方法。

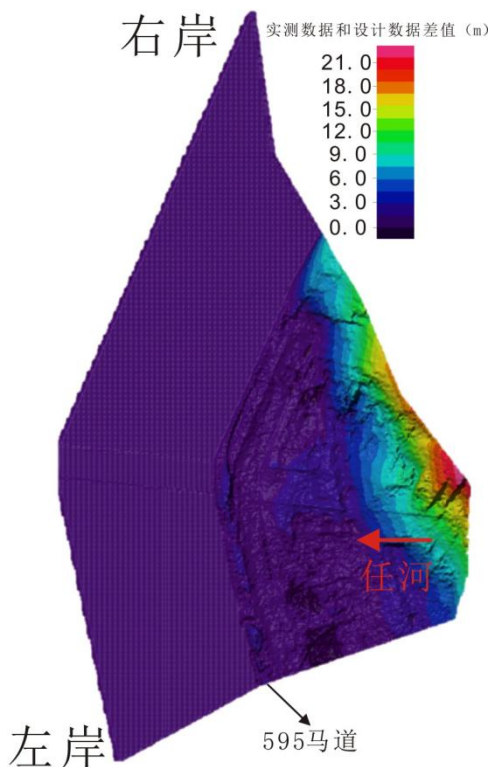
图1 面板库水位线以下部位实测体型与设计体型差异图

1. 某水电站采用多波束检查技术对库水位线以下面板进行全覆盖扫描，多波束获取面板的实测体型，与面板的设计体型进行对比分析，对比成果图1，从图中可知：

①EL. 595马道以上面板未见大的混凝土凹陷和鼓包，没有大的混凝土表面缺陷。

②EL. 595马道以下面板存在不同程度的淤积，淤积厚度在1m~20m之间。

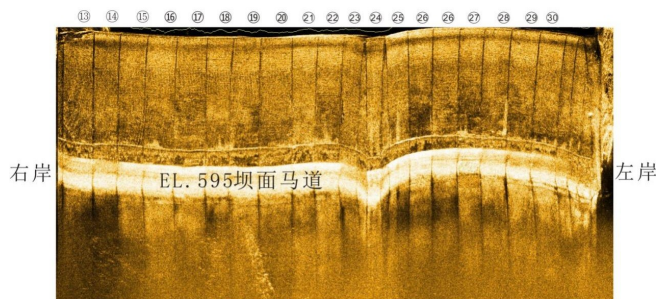
图2 面板库水位线以下部位侧扫声呐检查成果图

2. 其次采用侧扫声呐检查技术对库水位线以下面板进行全覆盖扫描，检查成果图见图2，从图中可知面板未见大的混凝土凹陷和鼓包，没有大的混凝土表面缺陷，与多波束水下检查结果一致。

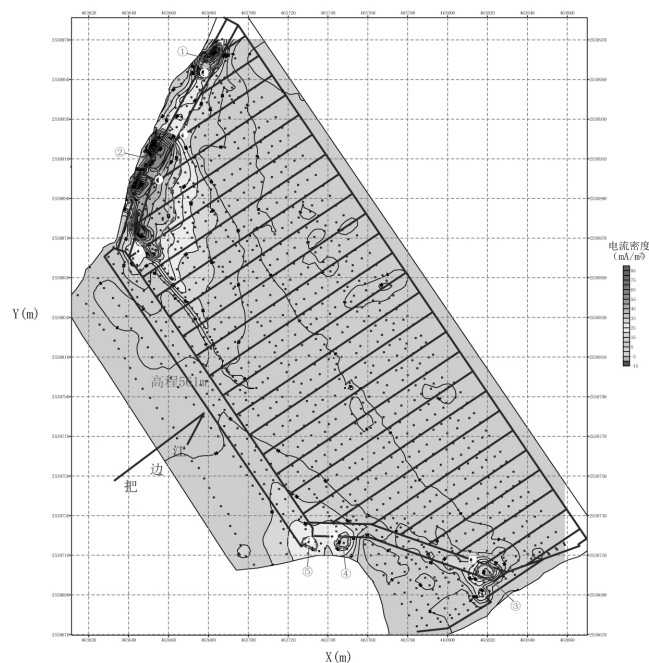
图3 某水电站库区电流密度等值线图

3. 接着采用伪随机流场拟合法进行库区渗漏入水口的具体位置的探测，探测成果图见图3，从图中可以看出，本测区电流密度正常范围为 $5\text{mA}/\text{m}^2 \sim 15\text{mA}/\text{m}^2$ 之间，异常部位电流密度表现为高值异常，为正常值的3倍甚至5倍，共发现5个高电流密度异常区，编号①~⑤均推测为渗漏入水口的反映，①号异常区位于库区左岸上部高程在620m~635m位置；②号异常区位于库区左岸下部高程在570m~600m位置；③号异常区位于库区右岸上部高程在603m~608m位置，④号和⑤号异常区均位于库区右岸下部，高程分别为568m~571m和559m~562m位置。其中①和②号异常区，其电流密度值较大且范围广，推测为主要的渗漏异常区；③、④和⑤号异常区，电流密度值较小、范围较小且分布零星，推测为次要异常区。各异常区平面位置均见图中红色圈定部位。

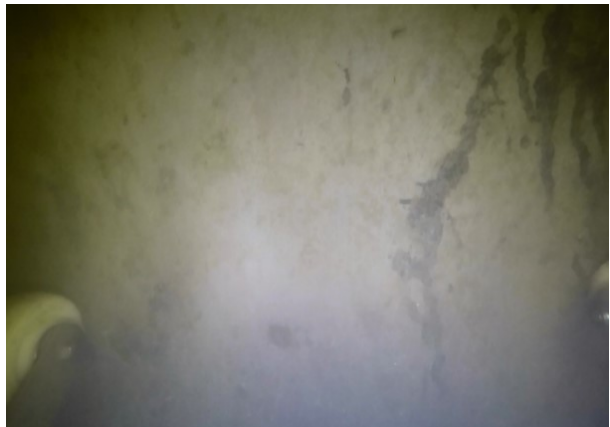
图4 水下清洗前、后摄像效果对比图

采用该套设备，对普查阶段发现的缺陷、渗漏部位进行水下清洗摄像检查，发现面板局部部位出现混凝土掉块的现象和局部部位示踪剂随水入缝的现象，验证了普查成果，实现了对普查成果的详查。检查成果图见图4~图5。

清洗前水下摄像典型成果图

清洗后水下摄像典型成果图
