余热锅炉炉管焊接接头裂纹成因分析

摘要：余热锅炉炉管在服役过程中于焊接接头部位发生开裂，通过宏观检查、无损检测（PT）、断口宏观形貌与微观形貌观察、腐蚀产物成分能谱分析（EDS）、金相组织检验、化学成分分析等方法分析了炉管焊接接头裂纹的形成原因。结果表明：炉管的失效机理为连多硫酸应力腐蚀开裂。焊接过程中热影响区部分区域的晶界存在 $Cr_{23}C_6$ 碳化物析出现象，该炉管外部为含硫烟气，易在管外壁形成硫化物结垢，炉管经历多次开关机，温度降低时硫化物与湿润空气接触反应生成硫酸，引起敏化的高应力区形成晶间型应力腐蚀裂纹。

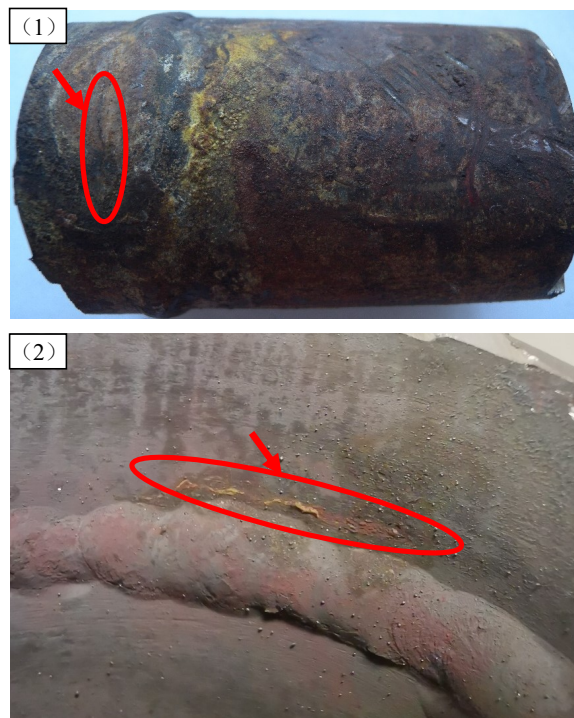
如图1所示，裂纹分布于焊缝附近并与焊缝平行，呈直线形，裂纹外壁侧长度为21mm，内壁侧长度为19mm，管外壁局部附着有黄色垢物，管壁各部位厚度均匀，开裂部位及其余表面未见腐蚀坑等其他损伤。

图1 裂纹周围的宏观形貌：（1）外壁侧（2）内壁侧

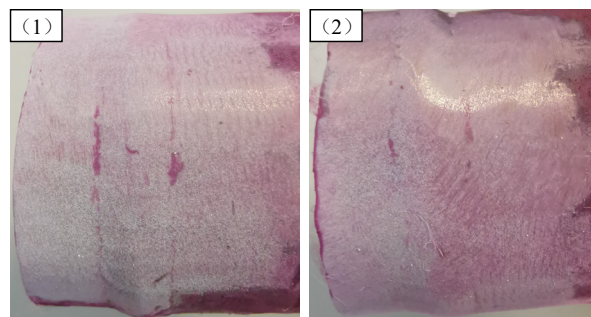
依据NB/T 47013.5《承压设备无损检测 第5部分：渗透检测》标准，对图1所示裂纹区域之外的焊接接头外壁表面进行渗透检测。如图2所示，焊缝熔合线附近多处存在裂纹，裂纹沿熔合线方向分布，其他未见超标显示。PT结果表明裂纹沿焊缝两侧热影响分布，且在环向各个方位上均形成裂纹，但裂纹的扩展深度各异。

图2 渗透检测结果：（1）一侧（2）另一侧

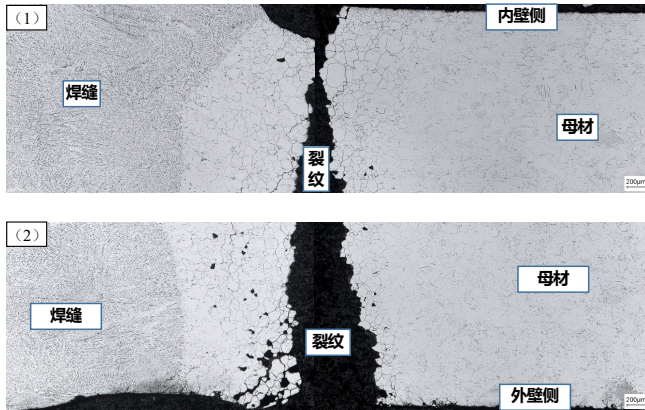
由图3可见，裂纹位于焊接热影响区，且裂纹附近可见明显的晶间腐蚀和晶粒剥落，外壁侧裂纹附近的晶间腐蚀范围更大、晶粒剥落的数量更多，所以裂纹自外壁侧启裂。由图4可见炉管热影响区组织为奥氏体+晶内NbC析出相+晶界Cr₂₃C₆析出相，母材金相组织为奥氏体+晶内NbC析出相，由此可见焊接热影响区组织存在敏化现象，远离焊缝的母材区无明显敏化，裂纹和晶间腐蚀区位于敏化区内。

图3 焊缝（横截面）试样中裂纹附近的组织形貌（1）内壁侧（2）外壁侧

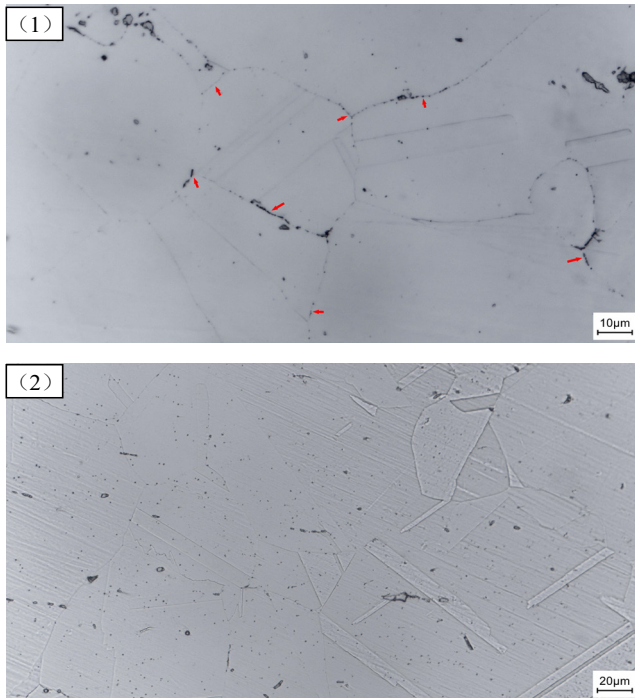
图4 金相组织形貌：（1）母材（2）热影响区

焊缝附近的热影响区存在明显的敏化区，热影响区的“敏化区”是指在焊接热循环作用下，金属被加热到易引起晶间腐蚀的敏化温度（理论上为450-850℃）并持续一定时间，导致铬碳化物于晶界析出的区域^[9]。敏化区的存在说明焊接过程中近缝母材在敏化温度区间内停留时间较长。

(2) 焊接过程中应控制线能量，提高焊接熔池的冷却速度，降低敏化温度持续时间；

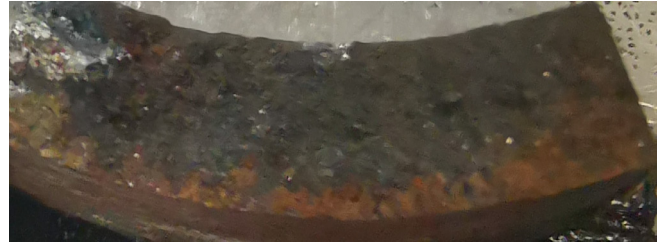
将裂纹打开，如图5所示，断口表面平齐，无明显的塑性变形，呈黑色或红褐色，具有脆性断裂断口特点。

图5 断口表面宏观形貌

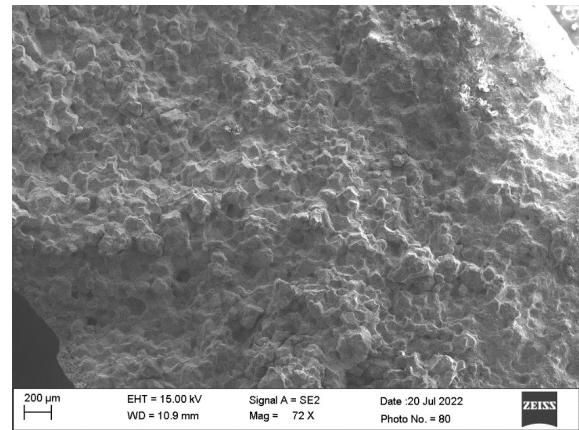
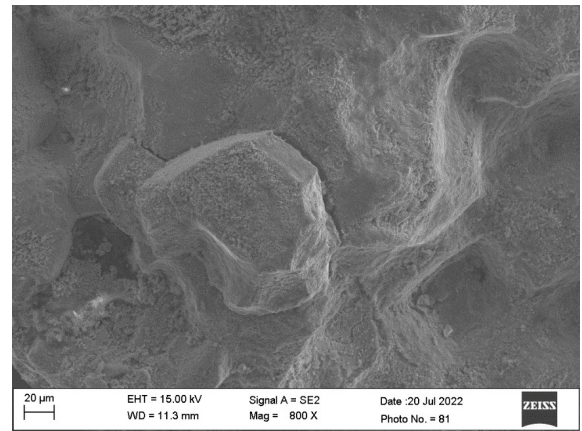
图9 断口表面微观形貌

采用扫描电子显微镜（SEM）对裂纹断口的微观形貌进行了观察。由图9可见，断口表面呈“石状花样”，具有沿晶开裂断口特征，晶粒表面有大量附着物，且近外壁表面的附着物更多。

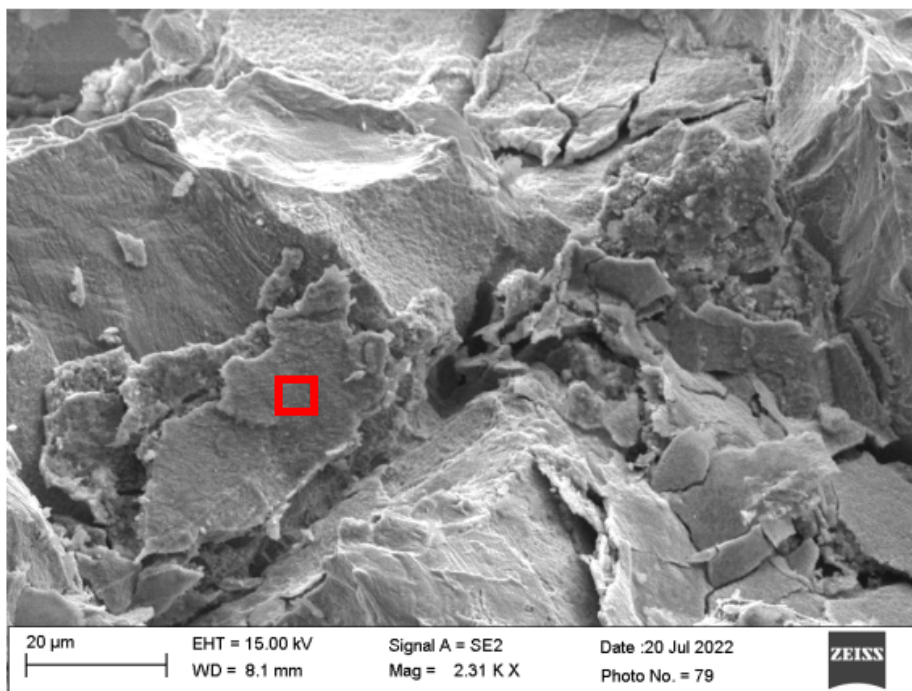
图10 EDS分析部位

通过X射线能谱仪（EDS）对断口表面的腐蚀产物进行微区成分分析，分析部位见图10，分析结果见表3，结果表明腐蚀产物主要由Fe、O、Cr、C、Ni、S、Si、Nb元素组成，其中的腐蚀性元素为S、O。

失效炉管为奥氏体不锈钢，裂纹位于焊接热影响区，沿晶界扩展，开裂区域金相组织轻度敏化，裂纹内部充满腐蚀产物且腐蚀产物中的腐蚀性元素为S、O，以上现象具有连多硫酸应力腐蚀开裂的特征^[7]。裂纹自管外壁启裂，工况下该炉管外部为含硫烟气，易在管外壁形成硫化物结垢，炉管经历多次开关机，温度降低时硫化物与湿润空气接触反应生成硫酸^[8]，引起敏化的高应力区发生连多硫酸应力腐蚀开裂。

(3) 停工期间应采取保护措施，避免水冷凝和保持炉内干燥；或者停机后用碱性或纯碱溶液冲洗，中和形成的酸。
