盾构刀盘洞内修复技术与作业安全措施

摘要：以武汉市轨道交通5号线都市工业园站-武钢站区间右线盾构刀盘修复为例，针对洞内盾构刀盘损坏情况，设计了一套详细的洞内维修施工流程和作业安全措施，为今后类似工程的盾构刀盘洞内修复提供方案支持。

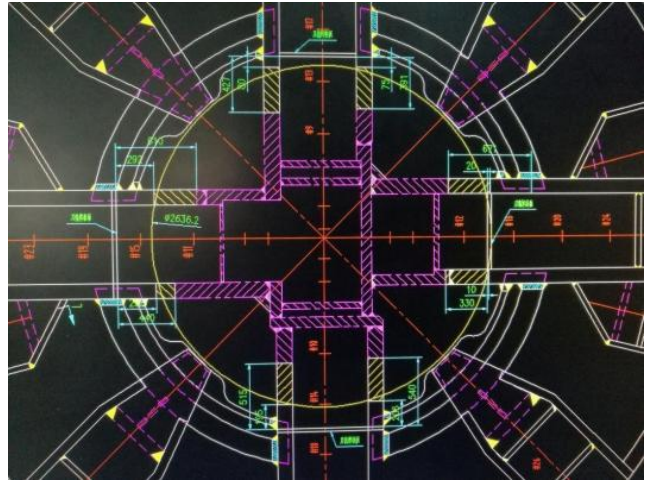
在施工开始前根据设计方资料，重点监控了刀盘面板背部、辐条刀箱等应力较大的区域。盾构机掘进至第477环时，发现刀盘动画突然显示未转动，经排查发现刀盘面板背部及回转中心存以下损坏：刀盘中心区域异常脱落，直径约2500mm，共计4把双联滚刀及此处刀箱、7把单刀滚刀及刀箱和8把正面刮刀、面板4根辐条、喷孔保护刀及喷管装置整体磨损脱落；刀盘面板背部L形架及中心回转套筒损坏并脱落；刀盘背部管路部分损坏，前盾土仓搅拌棒有几处脱落。损坏情况如图1所示。

图1 黄色圆区域内为磨损缺失部分

针对盾构刀盘损坏的具体情况，结合现场实际条件，检查及维修刀盘的作业内容包括：操作洞室开挖、刀盘结构修复、新制滚刀刀箱定位和焊接、刮刀刀座定位和焊接、新制刀盘喷口，定位和焊接、回转体修复、搅拌棒修复等工作内容。

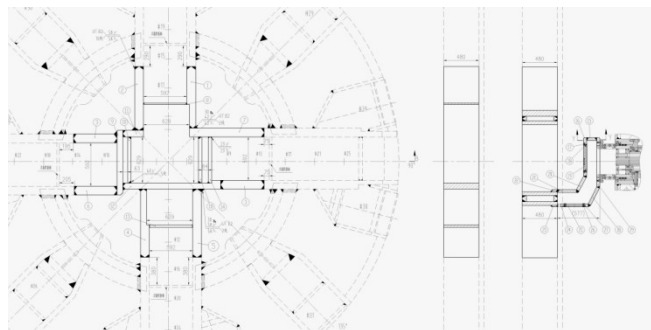
图2 刀盘维修方案

测量磨损区域，做出结构修复图纸，如图2所示。准备临时吊耳若干用来零件运输，吊耳承受力为最重板件的2倍。

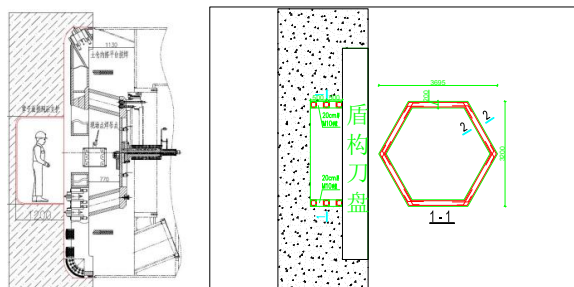
图3 操作洞室示意

为保证刀盘修复过程中的焊接质量及操作空间，需在刀盘前方开挖直径2.8m，深1.2m的洞室，如图3所示。

采用台阶法开挖洞室，然后用玻璃纤维筋植筋做砌砌防护。为保证现场操作方便、施工安全及后期施工方便，必须对操作洞室支护进行强度校核。

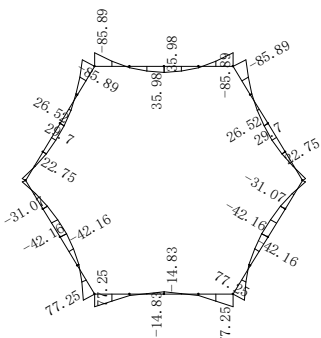
图4 操作洞室弯矩图 (kN·m)

根据上部结构计算，按照水土合算基本组合，操作洞的支护承受荷载如图4-图6所示

$$\text{弯矩为 } M_{\max} = 85.89 \text{ kN} \cdot \text{m}$$

故每延米采用4根直径22的玻璃纤维筋即可满足操作洞室支撑要求。通过有限元软件模拟分析支护沉降，如图7所示，最大沉降量为1.2mm，满足施工安全。

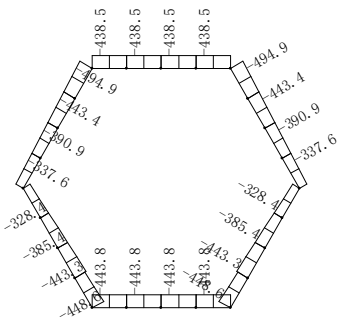
图6 操作洞室轴力图 (kN)

$$\text{轴力为 } N_{\max} = 494.9 \text{ kN}$$
