丹江路铁路下穿涵洞渍水成因及应对措施研究

襄阳市市政工程设计院有限公司

摘要：铁路下穿涵洞一般地势较低，雨季时周边地势较高处雨水极易汇集至铁路下穿涵洞处，加之周边雨水管网不完善等，易造成涵洞积水。结合丹江路涵洞周边地势、管网等情况，对涵洞渍水成因进行分析，采取应对措施，减少外围降雨地表径流（客水）汇入，加快周边区域雨水管网及收水设施建设。

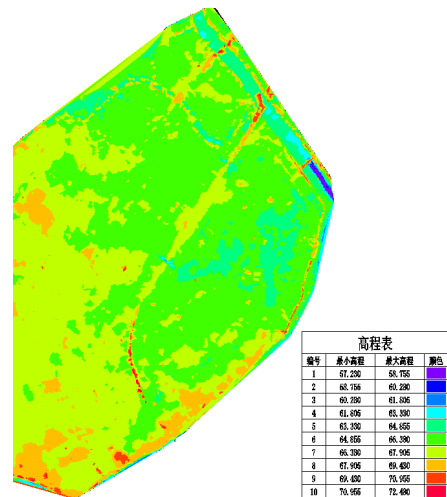
图1 丹江路铁路涵洞周边地形分析图

根据地形分析，总体地形较为平坦，地势西高东低；场地高程介于57.23~72.48m之间，其中沿江大道局部区域地形高程在70m以上；汉江堤防、铁路线为区域内高点，高程介于68~72m之间，区域雨水均需泵站提升抽排；丹江路涵洞为区域内低点，其高程介于61.021~61.42m之间，排水条件不善；长征路、唐家台巷、大庆路、明晶巷、清河西路、中山后街合围区域为片区内低洼处，其高程介于64.2~65之间。

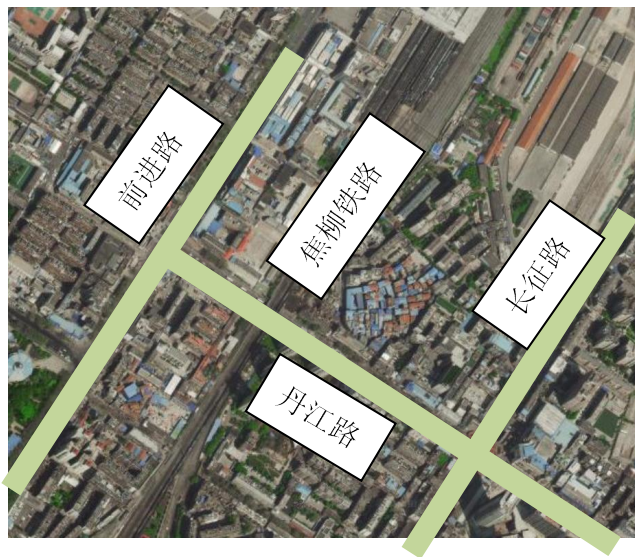
图2 丹江路铁路涵洞周边路网分布图

因铁路涵洞周边道路竖向不合理，导致强降雨时周边部分区域地表径流漫过雨水口，进入U型槽，大大增加了涵洞泵站收水范围，丹江路涵洞周边道路主要有丹江路、长征路及前进路。

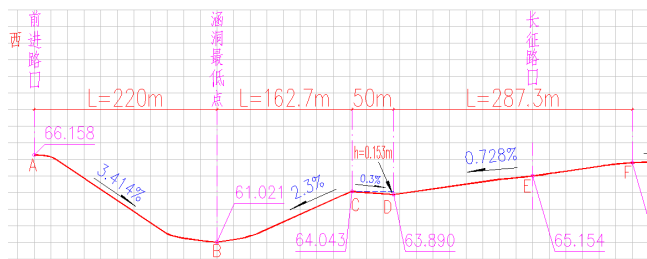
图3 丹江路道路纵坡示意图

涵洞泵站汇水范围为A~C之间区域，但C~D变坡段长度仅50m且坡度较缓，无法有效阻隔东侧来水，当D处积水超过图中h值时，D~F段地表径流将漫流进入涵洞。

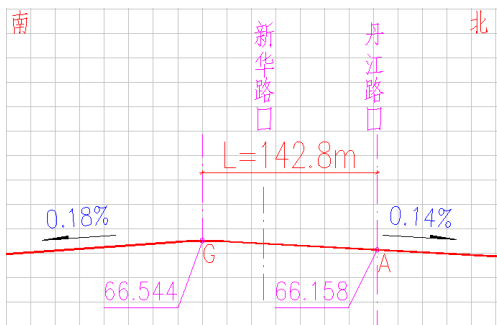
图4 前进路道路纵坡示意图

G~A段及新华路部分路面雨水均可沿前进路通过A点汇入丹江路涵洞。

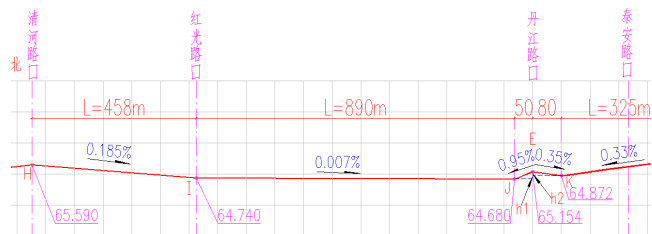
图5 长征路道路纵坡示意图

(图中h1=0.474m, h2=0.282m)

长征路与丹江路交叉口处向两侧各有一小段变坡段，其中E~K段长80m，E~J段仅50m，无法有效阻隔东侧来水，当J、K处积水分别超过图中h1、h2值时，I~J、L~K段地表径流将漫流进入涵洞。

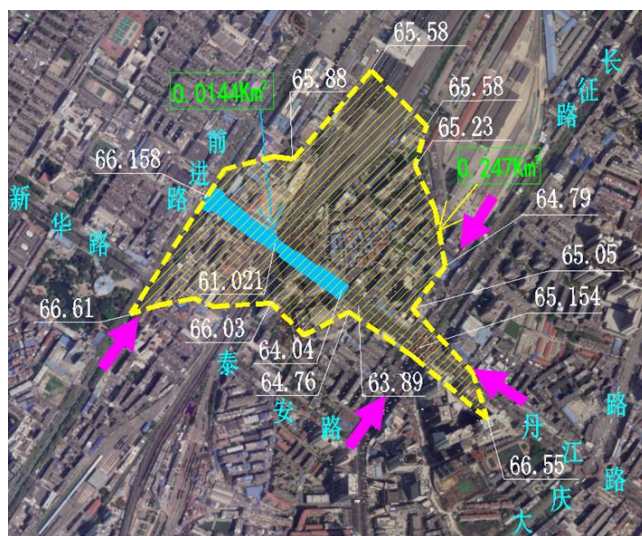
图5 丹江路铁路涵洞汇水面积示意图

根据周边区域地形地势分析可知，北至清河路、南至泰安路、西至前进路、东至长征路以东120m合围范围内除局部较短路段纵坡坡向涵洞外，整体坡向均向涵洞方向，当片区内降雨量超出雨水管道负荷时，地表径流将排往涵洞方向。地表径流客水汇水总面积为F2=24.70ha。

(1)首先应可能缩减铁路涵洞实际汇水面积,减少外围降雨地表径流(客水)汇入,遵循高水高排、低水低排的原则,加快周边地势较高区域雨水管网及收水设施建设,避免地势较高区域雨水大面积汇入铁路涵洞。
