混凝土防渗面板裂缝综合无损检测技术

吴广红

广西梧州市澳创混凝土有限公司

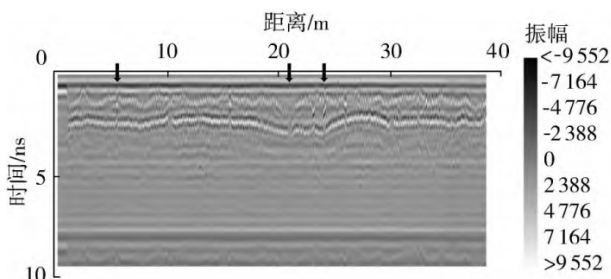
图1 主坝左2号防渗面板GPR探测剖面

经过对测量后的结果分析发现，在裂缝的部位上，电磁波传输的过程中变化比较明显，出现了错断的情况，振幅也会减小，相同深度中的邻近波形对比来说，裂缝周边中的雷达波也会出现反转的情况。裂缝的顶部位置上，发生了裂缝的曲线分散变化的情况，并且在裂缝宽度逐步增大的情况下，散射信号强度也会不断的提高，双曲线离心率也会不断的增大。双曲线的顶部主要反应的是裂缝顶端水平位置信息，两侧采用对称设置的方式。因为在电磁波信号传输的环节，会产生能量损失的情况，同时也会遇到骨料发生散射，还会因为绕射波的持续干扰造成强度减弱，对于最终的检测结果产生影响。对于本次测量的3条裂缝来说，底部的反射信号强度相对较弱，识别难度较高，容易影响检测的效果和质量。L2-1号和L2-3号裂缝全部是空气填充的形式，雷达剖面中主要记录反应的是顶部的散射曲线回波，还会将系统内存在的不均匀颗粒物进行记录，反映出强度较高的散射波。这是因为在电磁波传输的环节，空气内传输造成能量的减小，并且空气和混凝土的分界面中会造成GPR信号的反射，也会有较强的散射信号，干燥裂缝的雷达剖面可见图1，这时强度较高，并且为高频多次波。L2-2裂缝内部的湿润度比较高，含有比较多的泥土材料，而黏性土的特性会直接吸收电磁波的信号，能量衰减的速度相对比较快，所以这样就会在图1中雷达剖面显示出同向轴错断扭曲的情况。经过数据检测后确定，应用GPR可以分析发现目前的防渗面板裂缝分布与形状。但是因为在裂缝的底部中信号受到很大的影响，并不能确定裂缝向下延伸的深度，所以在该部位上再应用IE和UPM再进行详查检测，以掌握具体的缺陷数据信息。

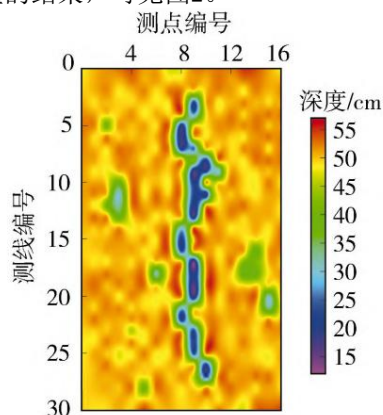
图2 L2-1号裂缝IE检测结果

经过对图2数据分析可以确定，在防渗板结构完整、密实度合格的部位，该位置上所产生的冲击回波完整、连续，并且深度基本相同，这是面板结构的整体厚度。分析检测结果后确定，该部位的厚度为47.78—53.45cm，均值50.2cm。以该参数为基准，计算确定低于背景值10%的部位就可以确定为异常区域，表示该部位存在质量问题。发现在横坐标7~10、纵坐标2~28的部位上有数据存在异常，明显的小于背景值，处于14.52—30.81cm之间，均值21.6cm，说明这一部位上就是裂缝比较严重的区域。在坐标(2, 5)、(3, 12)、(7, 18)及(14, 17)等部位上存在异常值的情况，并且要明显的小于背景值，为31.43—47.36cm，经过现场技术人员的综合评估与分析，可能在这些位置上存在脱空、孔洞等缺陷问题，并且相对比较严重。选取部分的区域展开时域波形的综合分析，然后再利用快速傅里叶变换频谱曲线，得出图3的结果。通过分析后确定，在结构性能合格的部位上，频谱曲线只有一个明显峰值，这就是板的厚度尺寸。如果经过测量混凝土结构内部的孔隙或者裂缝等有缺陷(测点(3, 12)和(8, 6))，相应测量点位的数据频谱存在不同频率峰值，所以就会反映出该测量部位上的密实度比较差，并且峰值位置就能说明防渗板结构表面有缺陷、裂缝等问题，并且通过数据计算之后即可获得缺陷信息，或者确

定裂缝的深度，对于分析和控制产生积极的作用。

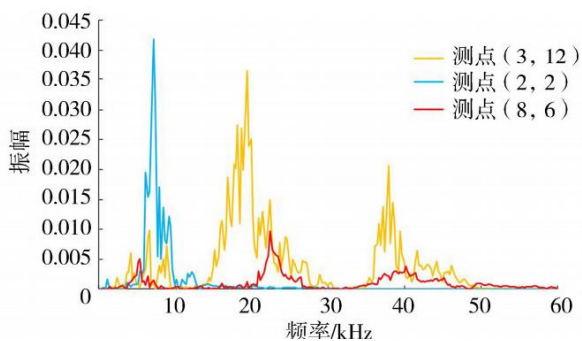
图3 不同测点典型频谱曲线

在混凝土结构内部存在着不同性质的结构，所以出现不均匀的结构形式，比如有孔隙或者密实度不够的情况，对于内部性质造成影响，同时也会出现应力P波散射受到强烈干扰的现象，使得频谱出现了比较高的复杂性。在传播路径不断延长的情况下，密实度不够的区域上会存在传播能量衰减的情况，波速相对正常的区域也会比较低，厚度会发生较大的改变。此外，因为缺陷的部位中反射率相对较低，底部和其他边界上干扰比较明显，造成回波相应频谱会更加复杂，需要技术人员进行综合性分析，才能确定是否存在干扰和影响，并获得具体的缺陷数据信息。

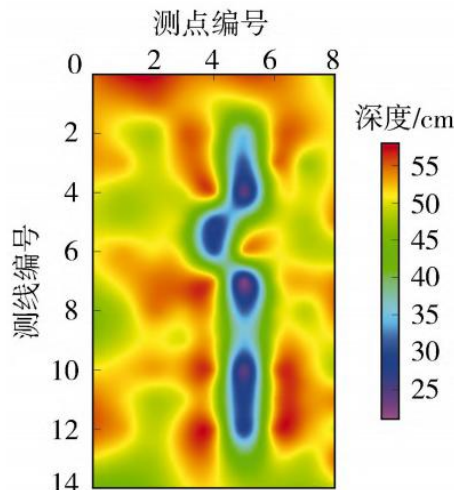
经过对图4的变化分析发现，掌握L2-2裂缝以及周边区域的情况，获取IE测量数据的最终结果，分析可以确定，在裂缝的周边区域内，混凝土结构的整体性能比较好，密实度相对较高，且没有任何的缺陷问题存在。因此，在本次检测部位上的厚度尺寸比较连续，高度尺寸处于合理的范围内。板厚数据测量后确定为48.12—55.75cm，均值52.3cm。经过对网格中的坐标参数对比分析，分别在横坐标4~5、纵坐标3~12的区域内存在有异常的数据信息，深度参数相对比较小，只有23.51—36.46cm，均值31.1cm，可以判定这些区域就是裂缝的发生位置。通过上述数据分析得出结论，在GPR检测工作结束后，继续使用IE进行补测作业，可以快速的确定裂缝的深度尺寸，实现测量精度的全面提升。在应用GPR检测的环节，因为在防渗面板中存在着较多的钢筋材料，所以容易导致电磁波的传输发生变化，强度和信号改变，所以对于下方小空隙、密实度不足等情况的判定难以达到准确性的要求^[5]。在应用IE检测的过程中，其发射的是低频应力P波，主要特点是能量高、频谱反应速度比较快，主要是不会受到水、钢筋等材料的干扰和影响，所以能够及时发现缺陷的部位，测量精度也会得到提升。但是该方法并不能应用到全部检测中，通常只能在局部补测中应用。此外，在IE检测的实施环节，应根据测量标准要求布置测量网格体系，测量的工作效率相对较低，所以要结合实际情况选择应用。就目前来说，技术人员在进行测量工作实施前，应对现场进行全面的调查，了解设计方案、结构组成、现场测量
