# 新田县森林火灾引发次生地质灾害分析

尹辰

湖南省地球物理地球化学调查所

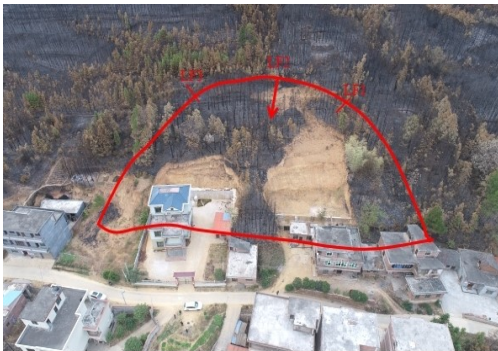
(1) 该斜坡为顺向坡，滑坡上方有废弃水池、水渠分布，微凹地形有利于大气降水汇集入渗；上覆第四系坡残积含碎石黏土层较厚，土体结构较松散，透水性好，遇水变软抗剪强度变低，斜坡土体在自重作用下产生滑移。地形及地质条件有利于滑坡的形成；

(2) 前缘村民切坡建房开挖坡脚形成高陡土质边坡，未及时进行支挡加固或挡墙工程支挡能力不足，使滑坡体出现多次蠕滑。人类工程活动是引发滑坡地质灾害的主要因素；

(3) 连续强降雨使得土体含水饱和，易失稳滑移。大气降水是滑坡形成的诱发因素。

图1 滑坡全貌航拍影像

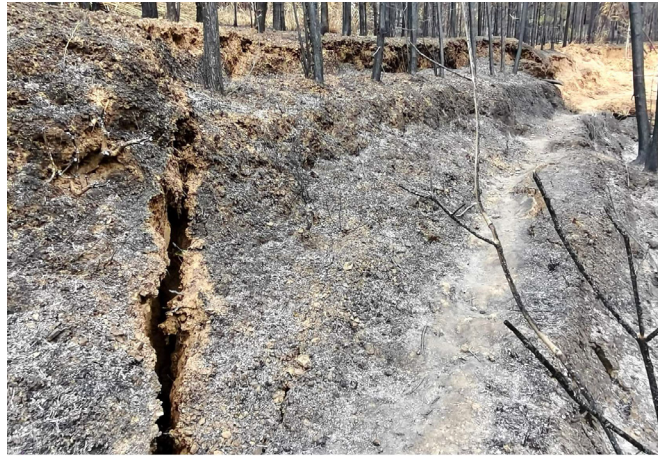
(4) 滑坡上方斜坡林木植被大面积烧毁，林地表层土壤因高温解理，产生了干缩裂缝，有利于雨水地表径流入渗滑体。同时，土壤中植物根系受损，无法稳固土体，可能加剧滑坡的规模与危害，威胁下方居民生命财产安全。

图2 山火导致滑体植被损毁及裂缝

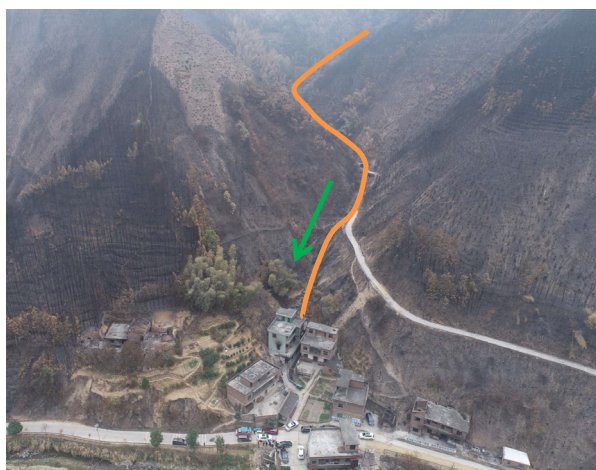
该隐患点沟谷流域三面环山，呈狭长瓢状，泥石流沟长约850m，沟域宽96-268m，汇水面积约15×10<sup>4</sup>m<sup>2</sup>；分水岭最高点+580m，沟口高程约+300m，相对高差280m，顺沟坡降329%；山高沟深、地势陡峻，沟谷呈

“V”型，两侧坡度为 $30^{\circ}-45^{\circ}$ 。流通区沟谷狭窄陡深，长度约50m。沟口地面为民房全封闭，排洪由房屋及公路下方以涵洞（宽约0.8m，高约1.6m）的形式排泄，出口地形较开阔。

图3 泥石流沟全貌

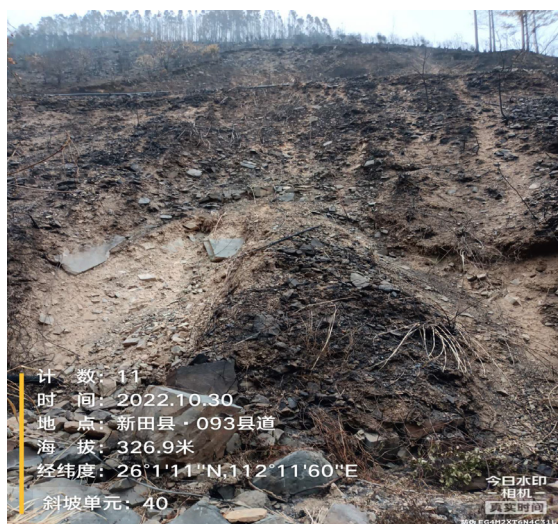
该隐患点下伏地层为奥陶系上统天马山组浅变质砂岩、泥质粉砂岩，夹板岩，岩石风化强烈，节理裂隙发育，形成厚0-23m的残坡积层。过火区的松散物源首先是坡面细粒灰层、浮土层，夹杂残枝树干易于淤堵；随着坡面径流冲刷作用的加强，逐转为沟道下切松散的残坡积土，进而诱发沟道两侧边坡崩滑补给。松散物源量相对于失火前将更为丰富。

该处泥石流沟长约600m，上方三条沟谷汇流，汇水面积约 $12 \times 10^4 m^2$ ，高差约220m，坡降约 $35^{\circ}$ ，沟口较窄，易堵塞。冲沟两侧山坡林木植被大面积烧毁，地表残留大量碳屑及浮土碎石，降暴雨时易随雨水滑落汇入冲沟形成泥石流，威胁沟口人员房屋安全。

图4 山火导致植被损毁，物源增多
