某地下室上浮事故原因分析与加固处理方法

上海名亭建筑设计有限公司

摘要：本文以上海某生产用房地地下室上浮的事故为例，对地下室上浮的原因、现场应急施工处理方案和加固处理方法等展开探究分析。结合现场施工资料、质量检测报告和抗浮设计计算复核，得出了该地下室上浮事故的原因，是由于地下室顶板和底板后浇带封闭后，施工单位对施工阶段抗浮水位认识不足，在没有进行地下室顶板覆土的情况下，擅自取消了施工过程中的降水措施。经过二次加固处理，该地下室已经恢复到正常使用状态，至今状态良好。

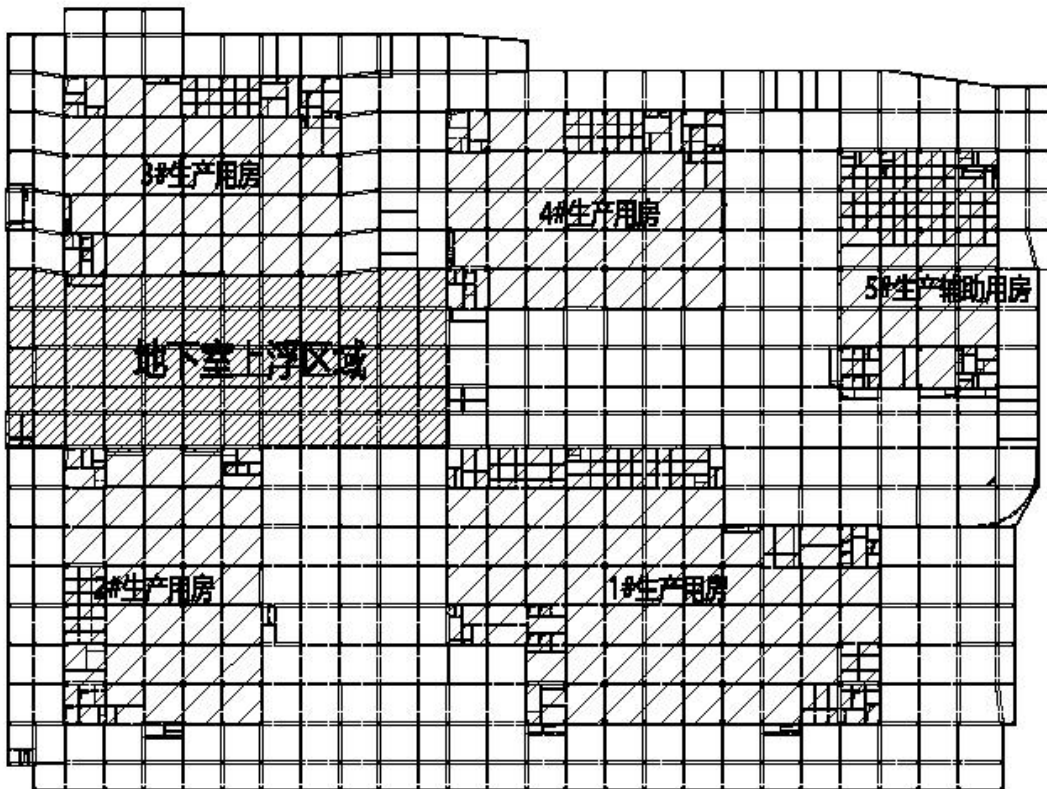
图1 地下室上浮区域平面示意图

本项目位于上海市松江区，主要由一层地下车库和五栋5~10层生产用房组成。该工程的总建筑面积为124410.24平方米，地上建筑面积为91827.64平方米，地下建筑面积为32582.60平方米，生产用房建筑高度为29.8m~42.8m。平面、剖面布置如图一、二所示，上浮区域为2#和3#生产用房之间阴影区域。

项目施工期间，主体结构已经封顶，基坑四周均已回填土，地下室后浇带封闭完，施工单位在顶板覆土前取消井点降水措施。2022年8月，受台风轩岚诺多日降雨影响短期内造成地下水位急剧上升，导致1~12轴/L~P轴地下室区域出现上浮现象，根据现场监测结果，底板最大上浮高度达240mm，结构柱最大上浮高度达210mm，并造成部分地库梁、板、柱出现不同程度的裂缝和损坏。柱受损位置集中于根部或顶部节点区域附近，角部混凝土崩落，受拉区混凝土开裂，部分构件角部钢筋裸露。该地下室部分靠近支座梁底和梁侧的位置出现混凝土开裂和保护层崩落的问题，地下室底板局部后浇带开裂和拱起，导致钢筋裸露在外。

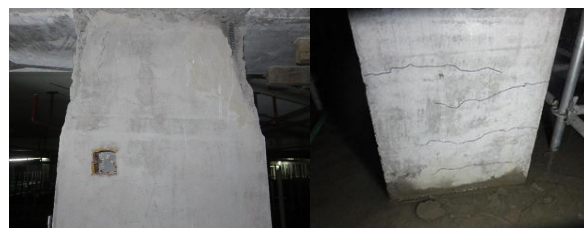
图4 地下室柱裂缝图

多数地下室框架柱顶部和柱脚部存在水平裂缝，部分柱身存在水平及斜向裂缝，裂缝宽度在0.2mm~0.5mm之间，少数框架柱顶角部混凝土表面碎裂，个别框架柱柱脚混凝土碎裂。

根据地下室上浮事故现场的检测数据和结果来看，开裂、渗水等情况仅存在于2#和3#生产用房之间的纯地下室部分和主楼周边的后浇带处。这主要是因为地上主楼建筑的荷载较大，远大于水浮力，从而导致差异变形小，没有出现开裂和渗水的问题。两楼之间地下车库和主楼周边的后浇带主要因为较大的位移差产生的附加应力使柱、梁、板均产生了不同形式和程度的损坏。主楼区域自重较重，并未出现上浮，纯地下室在水浮力作用下发生整体上拱，形成类似于两侧主楼为支座，地下室底板、框架柱和顶板梁组成的“空腹桁架”空间结构变形体。上浮使地下室柱产生附加剪力和弯矩，柱附加剪力等于上下端弯矩之和除以净高，整个柱高范围内剪力相等。由于纯地下室的底板刚度较小，而梁板式结构的顶板梁刚度较大，使柱反弯点靠近柱下端，柱下端弯矩小于柱上端弯矩，因此导致大量的损坏往往发生在柱上端，即柱上端的损坏通常比柱下端严重。框架柱端出现弯矩后，为了平衡柱端弯矩，会导致与框架柱相连的框架梁也出现附加的弯矩和剪力，从而导致框架梁端也容易出现开裂，通常表现为自下而上的垂直裂缝和斜裂

对于上拱变形导致混凝土压碎，且露筋的框架柱，属于严重损坏，采用置换混凝土法，见图6，并粘贴碳纤维布进行加固。较多开裂，柱顶或柱底部混凝土压碎的框架柱，属于局部严重损坏，采用外包钢加固法，见图7。其余有较多开裂，裂缝在 $0.1\text{mm}\sim 0.5\text{mm}$ 的框架柱均采用粘贴碳纤维加固法。

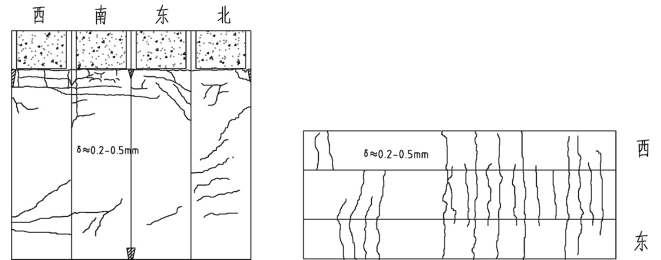
柱损伤情况展开示意图

框架梁的裂缝主要在主楼与地下室相连的梁端区域，主要为自下而上的竖向裂缝和少量呈约45°斜裂缝，主楼周围后浇带处，由于上浮变形大，此处的梁也呈现大量的竖向裂缝，裂缝宽度在0.2mm~0.5mm之间。
