某农贸市场房屋开裂原因分析

凌伟生

湖南省建筑设计院集团股份有限公司

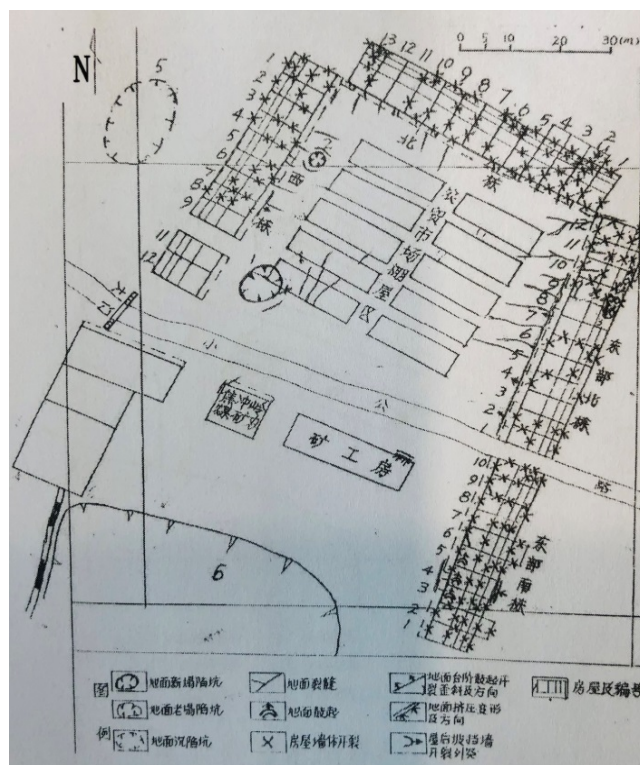
图1 农贸市场开裂塌陷分布图

市场开裂及塌陷分布情况如图1所示。墙体开裂现象大多发生于各户屋内纵墙, 并且分户墙的开裂也比较多, 因此, 有的房屋形成四墙开裂, 其中有一面墙裂缝达15条之多, 每栋房屋开裂的墙体都有一定的规律, 东部两栋的纵墙(南北向墙)开裂较多, 而北栋则是分户墙(东西向墙)的开裂较多。裂缝主要有斜裂和水平状, 部分位置还存在垂直型裂缝, 水平裂缝不但较宽并且数量较多, 因此比较突出, 斜裂缝有的发育呈台阶状, 斜裂缝通常有一定的规律, 在一段距离内倾斜于一个方向。裂缝宽度一般为0.1-0.8cm, 最大的是6cm。多数在窗、门的四周出现裂缝, 或者屋角和天花板与墙结合带, 从而造成有的门、窗出现严重变形的问题, 不能关合。同时, 许多裂缝上下盘错位, 下盘多向外倾, 错位最大距离达2cm; 有的地段似乎存在整墙向外倾斜的情况, 如东部北栋西北角檐口现已与北部北栋相抵触, 并形成挤压损毁的问题, 根据调查, 原来两者原相距30cm左右, 见图2。

通过裂缝分布情况得出，43家房屋涉及墙体开裂问题，最为严重的是东部两栋及北部北栋的东头，而且，东部南栋的南端，东部北栋北端以及北部北栋的东端是两个重点地段。
