某钢筋混凝土水池池壁开裂检测与分析

刘冰

合肥工大工程试验检测有限责任公司

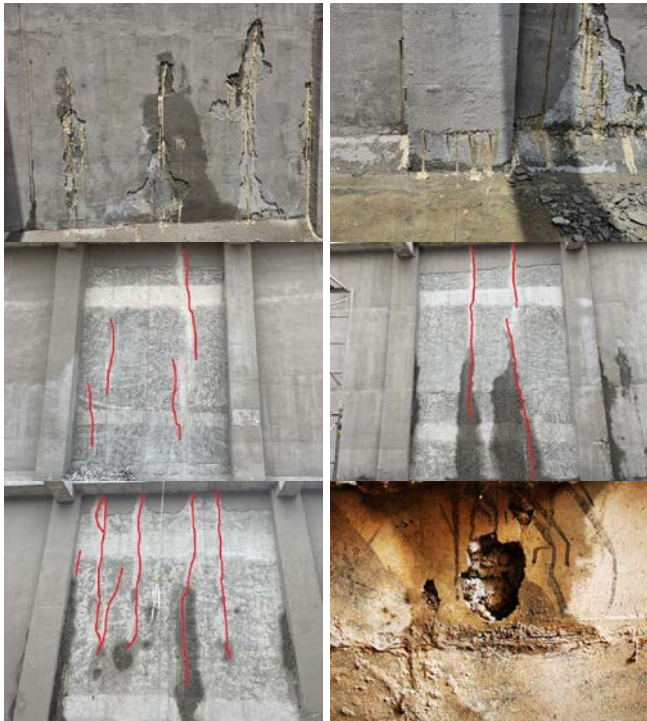
图2 水池外观质量缺陷典型照片

装饰、抹面和填土，该项完成后，施工单位在1~13轴交B~C轴区域进行了闭水试验，闭水试验发现1~13轴交C轴池壁存在不同程度的渗漏，施工单位对1~13轴交C轴池壁进行了注胶修补，修补后又进行了闭水试验，发现注胶后的裂缝向上延伸渗水，我们检测发现其余未做闭水试验的池壁也存在裂缝，绝大多数都是垂直的竖向裂缝，极个别为横向裂缝，长度较长，宽度大小不一，裂缝宽度范围为0.08~1.00mm，水池底部存在细小的表面裂缝，极个别水池池壁根部存在混凝土不密实、孔洞（已装饰、抹面，现场条件受限，可能存在未排查到的情况）。水池外观质量缺陷典型照片见图2，池壁开裂典型图片及裂缝绘制图见图3~图5。

(5) 检测的个别水池池壁根部混凝土浇筑不密实、存在孔洞，也是影响墙体根部开裂的原因之一；

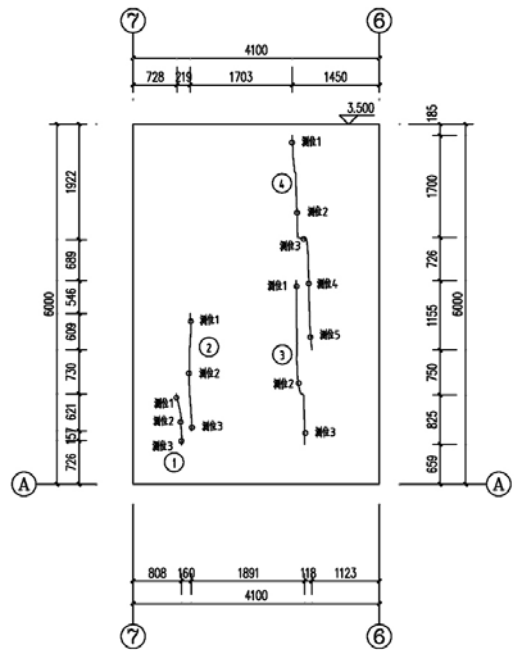
图3 (6~7)轴交A轴南侧池壁开裂典型图片及裂缝绘制图

构件名称	裂缝编号	测位1	测位2	测位3	测位4	测位5
(6~7) /A 池壁北侧	1	0.17	0.32	0.14	/	/
	2	0.08	0.14	0.16	/	/
	3	0.20	0.81	0.63	/	/
	4	0.43	0.95	0.50	0.62	0.43
(11~12) /C 池壁南侧	1	0.11	0.31	0.45	0.25	/
	2	0.21	1.00	0.50	/	/
	3	0.57	0.45	0.35	/	/
(14~15) /C 池壁南侧	1	0.16	0.32	0.35	/	/
	2	0.30	0.11	0.35	0.38	0.10
	3	0.40	0.29	0.40	0.35	0.16
	4	0.56	0.90	0.47	0.41	0.50
	5	0.37	0.56	0.22	0.31	/

(6) 从裂缝发展的形态和分布判断，裂缝基本都是竖直的、两端尖细中间宽的形态，且尚未使用，可以判断为温度收缩及施工过程处理措施不当等原因产生的裂缝，这种裂缝是宏观的，对结构的耐久年限和使用功能均产生影响。裂缝宽度较大且部分为贯穿性裂缝，降低了混凝土的整体稳定性，有可能使结构的承载能力受到影响。
