无人机在某项目玻璃幕墙外立面检查中的应用研究

摘要: 无人机搭载高清成像技术的出现, 为高层建筑幕墙的安全检测提供了一种更安全、高效的检测手段。为检查广州市某项目玻璃幕墙外立面缺陷问题, 运用无人机对本项目四种玻璃幕墙外立面进行100%全面检查, 检查内容包括玻璃面板、耐候密封胶、装饰条、驳接爪。检查结果表明, 本项目玻璃幕墙缺陷类型主要集中在玻璃面板破裂, 耐候密封胶开裂、脱胶、漏注、有孔洞, 装饰条变形、松脱、开裂、松动, 其中耐候密封胶的缺陷数量最多。此外, 无人机的应用提高了整体检查效率, 消除了高处作业产生的安全风险。

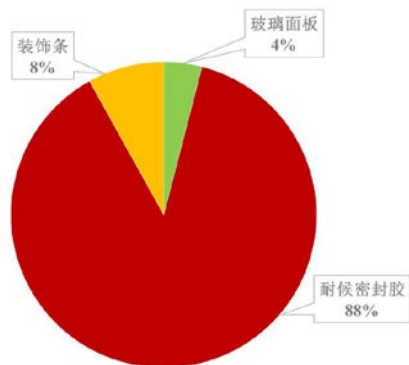
图3.1 各缺陷位置分布

由表3.1和图3.1可知, 耐候密封胶的问题类型和数量最多, 占缺陷总数量的88%, 装饰条问题数量占8%, 玻璃面板问题数量占4%。

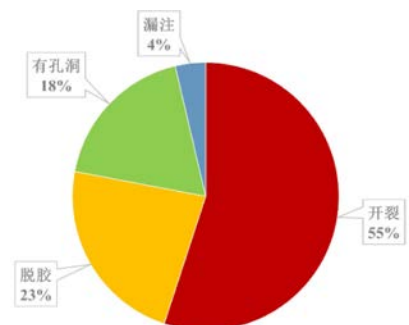
图3.2 耐候密封胶缺陷问题类型及分布

针对耐候密封胶缺陷情况, 开裂问题突出, 数量最多, 占耐候密封胶缺陷问题总数的55%。作为保障幕墙水密性和气密性的一道重要防线, 一旦密封胶出现开裂, 可能会使得幕墙板块接缝处密封失效, 从而导致幕墙漏水漏气, 影响幕墙的正常使用^[3]。而密封胶有孔洞、漏注问题主要是由于在幕墙施工时, 玻璃或玻璃构件组装完成后, 未及时使用密封胶对嵌缝予以密封, 使得幕墙板块接缝处一直外露于环境中。

(1) 耐候密封胶的问题数量在所有缺陷问题中占比最大, 应尽快重注或补注密封胶, 确保幕墙的正常使用。

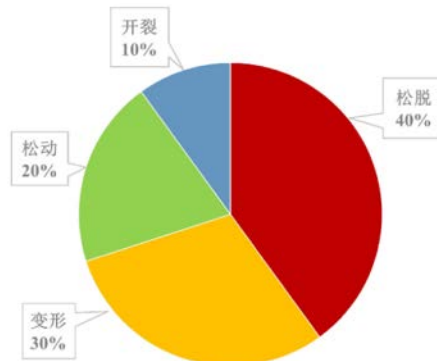
图3.3 装饰条缺陷问题类型及分布

装饰条是幕墙中常见的一种构件, 在明框玻璃幕墙和半隐框玻璃幕墙中广泛使用。本项目装饰条缺陷问题数量占比居中, 其中装饰条松脱是数量最多的缺陷问题, 虽然装饰条不是幕墙中的主要受力构件, 但是一旦发生松动甚至掉落的现象, 容易导致严重的安全隐患, 应更加规范、安全的应用装饰条。

(3) 对于装饰条松动、变形问题, 应立即紧固、更换装饰条, 提高装饰条的安全性能。
