一起因接线错误造成110kV距离保护延时动作的原因分析及处理

国网晋城供电公司

摘要：介绍了综合自动化变电站某110kV出线间隔发生线路单相接地故障，继电保护设备的动作情况，讨论了接地距离I段延时出口的原因，并通过综合分析，对故障环节提出了相应的缺陷处理方案，使维护人员对110kV线路接地故障及保护设备动作逻辑有了更深入的了解，对提高变电站自动化现场维护工作起到了积极作用。

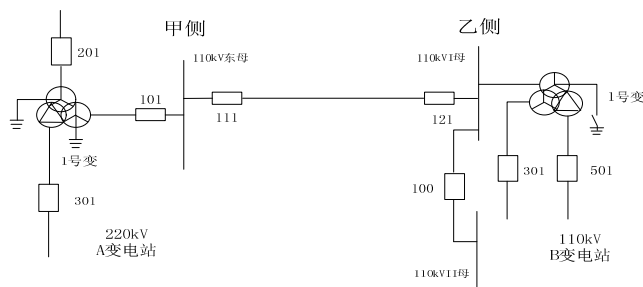
图1 系统简图

注：110kVB站为内桥接线，1号主变没有高压侧开关，其高压侧由110kV进线121间隔与分段100间隔构成，如图1。

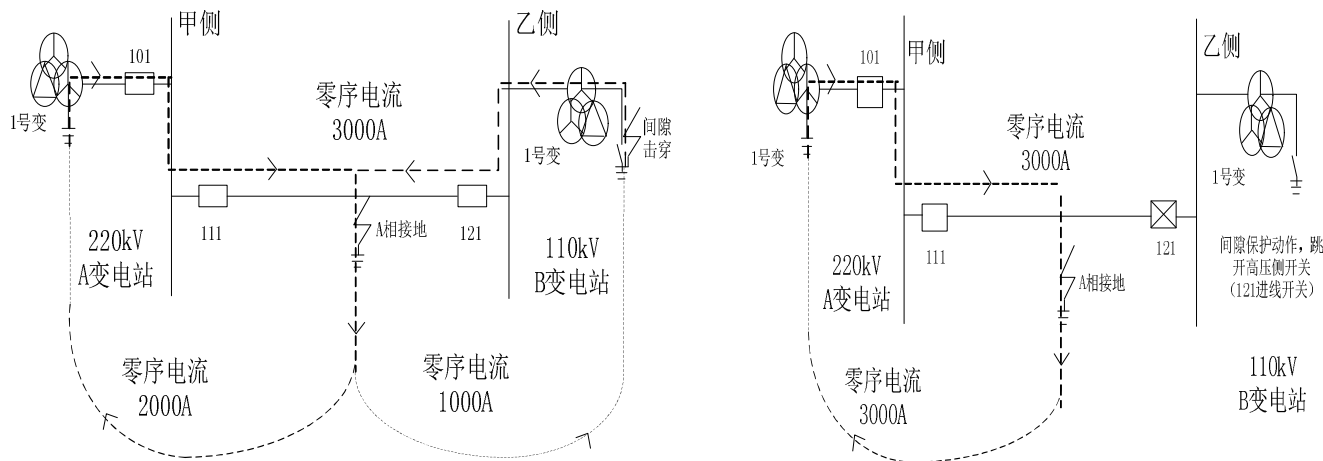
图2 121断路器切除前后故障点零序电流流向图

从录波图中可看到546ms前，甲侧保护安装处负序电流大于零序电流，而负序方向原件一直判别为反方向，因此接地距离I段未启动。546ms后由于乙侧110kVB站主变间隙过流保护跳开三侧断路器，通过乙侧110kVB站主变间隙的零序电流转到甲侧220kVA站侧，此时甲侧保护安装处零序电流与负序电流相等或略大（如图2），578ms时接地距离I段判为正向，保护出口。

可以得出：距离I段延时500ms动作的原因为：乙侧主变间隙瞬时击穿后，高后备间隙保护500ms后保护动作，跳开三侧开关，切除B站侧零序电流通路，使得零序电流与负序电流大小相等，开放了接地距离I段出口逻辑。

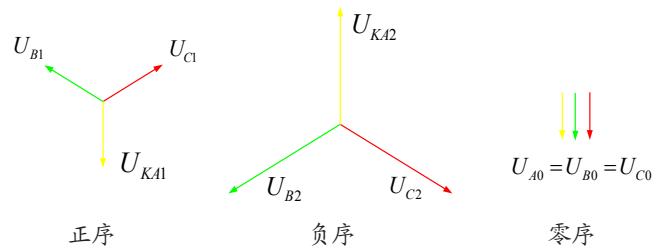
图3 BC相电压接反发生A相接地故障时的电压序分量图

3) A相接地故障时，BC相电压接反故障状态下的电压序分量如图3

故障时A、B、C相电压值分别为10V∠0°、57V∠240°、57V∠120°，此时正序、负序、零序二次电压如下，

根据故障电压、电流序分量图分析可得出结论，BC电压相序接反后， $\arg(3\dot{I}_2/3\dot{U}_2) = 0^\circ$ ，负序方向元件处于反向区，故障全过程中负序元件不会开放接地I段保护逻辑； $\arg(3\dot{I}_2/3\dot{U}_2) = 180^\circ$ ，零序方向元件处于正向区，不受BC电压相序反向影响。

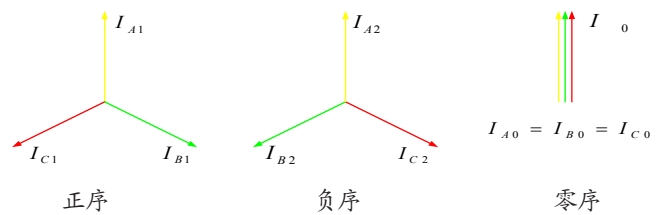
图4 BC相电压接反发生A相接地故障时的电流序分量图

4) A相接地故障时，BC相接反状态下的电流序分量如图4

故障时候故障点故障电流为一次9000A，故障点正序、负序、零序电流为，

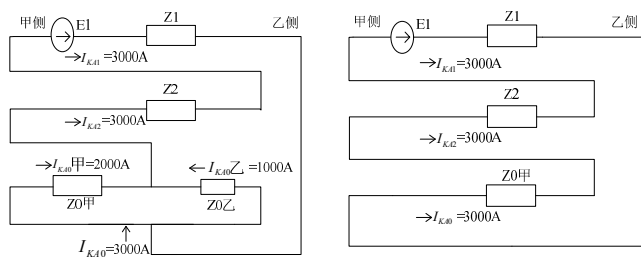
图5 故障500ms前后故障点电流序网图

6) A相接地故障时，前500ms内故障点零序和负序电流序分量图如图5，

前500ms内，乙侧主变间隙保护未切除进线开关时，由于Z0乙的存在，此时存在零序电流通路，流过甲侧保护安装处的零序电流为2000A，小于负序电流3000A。所以，前500ms内，甲侧保护安装处负序电流大于零序电流元件，而负序元件处于反向，所以没有开放接地距离I段出口。

分析结果：500ms过后，乙侧B站主变间隙保护动作，切除了乙侧的零序电流通路，使得甲侧保护安装处零序电流与负序电流大小相等，此时负序方向元件仍处于反向区不动作，零序方向元件处于正向区动作，零序方向元件开放了接地距离I段出口逻辑。
