混凝土与无纺布结构界面处空鼓类缺陷的检测分析

上海同济检测技术有限公司

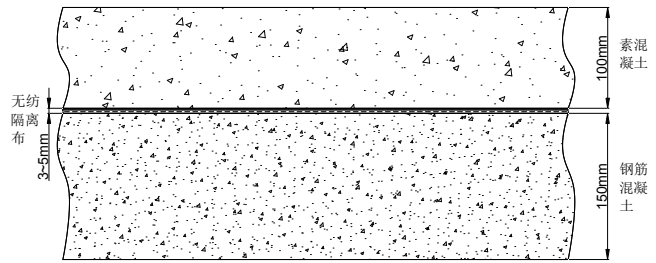
图1 地面具构造图

某项目一层地面采用双层混凝土结构,下层为150mm厚的钢筋混凝土,上层为100mm厚的素混凝土,两层之间采用3mm~5mm的无纺布进行隔离。具体构造见图1。因使用需要,地面上层混凝土在浇筑完成后进行了切割,切割深度约30mm,分成多个板块,板块与板块

之间无传力杆进行连接。在地面使用一段时间后,运行车辆走过部分板块时,有异响产生。项目组织专家研究后,初步认为板块在切缝端部产生翘曲、脱空等变形,需采用无损检测方法对异常板块进行检测,重点分析区域为上下层混凝土交界面处。

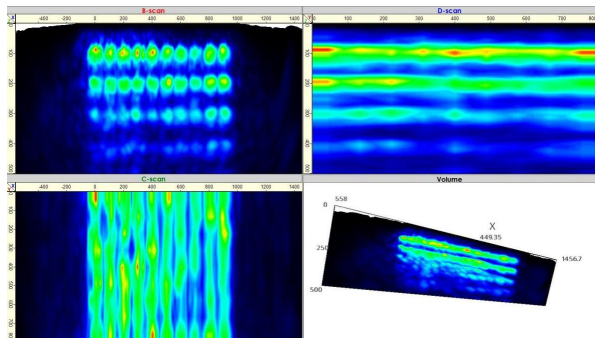
图4 混凝土超声成像图

由左上角B-SCAN成像图可得，超声信号在100mm无纺布界面处有强烈反射，并形成4次的来回反射，信号无法穿透下去。因设备不能对反射信号能量进行绝对量化，由左下角C-SCAN成像图中反射信号色谱图相对差异可得，反射信号的强弱也基本一致，无法直接判断混凝土与无纺布结构界面处的空鼓类缺陷情况。

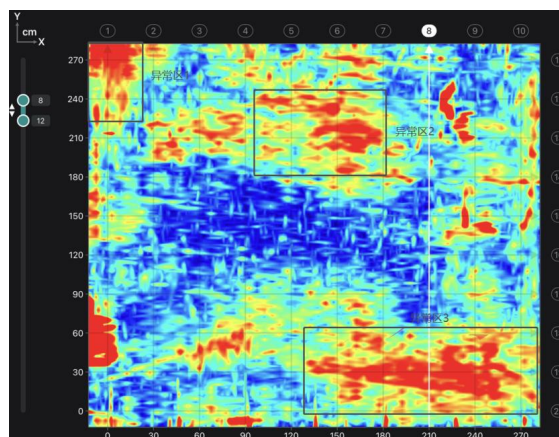
图7 深度8cm~12cm的2D剖面成像图

由上图可得，电磁波信号可穿透无纺布界面，且深度8cm~12cm处的雷达反射信号能量存在明显区别，其中主要有3处强反射信号异常区（经现场勘查，左下角强反射信号异常区为一处预留的配电箱洞），分别为左上角的异常区1、中部的异常区2和右下角的异常区3。这是因为当电磁波传播到分层界面接触紧密区域时，电磁波反射系数小，均匀衰减，电磁波在此界面反射信号不强烈。当无纺布隔离层界面存在空鼓类缺陷时，电磁波反射系数大，反射信号明显，响应信号强烈，相比于结构界面无空鼓的响应信号显得异常突出、明显。因此，结构雷达法可初步判断混凝土与无纺布结构界面处的空鼓类缺陷情况。

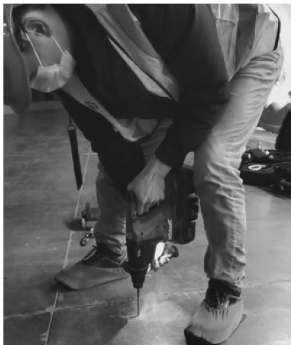
图8 异常区钻孔照片

在3处异常区确定钻孔位置，采用直径10mm、长度200mm的钻头进行钻孔，提前在钻头上标记好深度，钻孔深度为120mm，穿透无纺布隔离层。钻进过程中中断2次，及时对孔道进行清灰，第3次钻进到120mm预定深度，并进行最终清灰。异常区1在钻进过程中钻头有明显突进，异常区2在钻进过程中钻头无明显突进，异常区3在钻进过程中钻头有明显突进。采用建筑专用测量内窥镜BD-CL进行内窥观测，发现异常区1和异常区3的钻孔内部有空鼓，异常区2的钻孔内无明显空鼓。仔细观察内窥影像可以发现，异常区1和异常区3的影像孔壁有毛刺，毛刺为无纺布纤维，可见空鼓主要位于无纺布界面的下部。现场钻孔及内窥影像照片见下图8~图11。

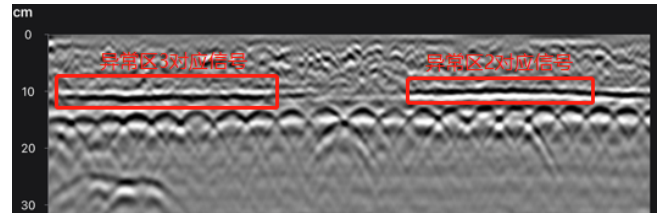
图12 测线6原始雷达数据图

由钻孔内窥可知，异常区2的钻孔影像未发现明显空鼓异常。由8cm~12cm的2D剖面成像图可知，测线6同时经过异常区2和异常区3，对测线6的原始雷达数据图

（见下图12）进行分析，发现异常区3对应信号比异常区2对应信号显示为更明显的“白黑白”信号。这是因为电磁波传到空鼓类缺陷时，空气与周围介质的介电常数存在较大差异，电磁波在空鼓处的反射系数变大，振幅变大，在原始雷达数据图中显示为异常白色同相轴反射信号。可见采用结构雷达检测时，对异常信号区域的原始雷达数据图进行分析观察是十分必要的。
