宝中铁路六盘山越岭隧道病害整治方案研究

王小彬

中铁第一勘察设计院集团有限公司

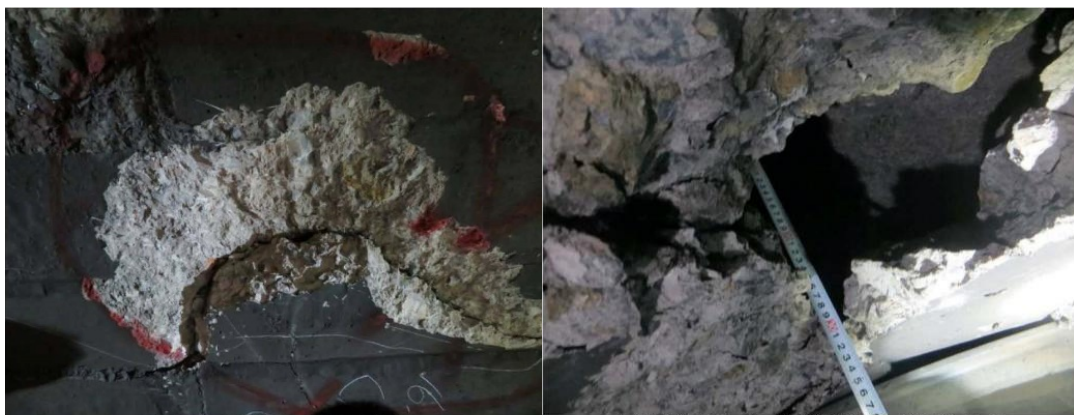
图 1 六盘山隧道现场病害图

限于当时施工水平、施工工艺,存在混凝土衬砌背后脱空、衬砌厚度不足、回填不密实,较长段落衬砌强度不足,实际衬砌受力状态不符合原设计,引起衬砌压溃、开裂及错动。隧道底部虚砟清理不彻底导致侧沟不均匀下沉,运营期间线路移位引起侧沟壁受道砟侧压破坏^[5]。

六盘山隧道 k238+821-828 拱顶衬砌压溃

六盘山隧道 k238+679-689 拱部衬砌脱空 (衬砌厚 40mm)

(3) 整治措施
六盘山隧道病害处理措施见表5所示^[8]。

整治措施	长度 (m)
拆换衬砌 (限界不足)	2200
拆换衬砌	87
波纹板加固	2193
封堵漏水缝, 凿槽引流	174
合计	4654
