# XX 大坝坝体滑坡稳定性勘察与分析

何羽祥

广西壮族自治区河池水利电力勘测设计研究院

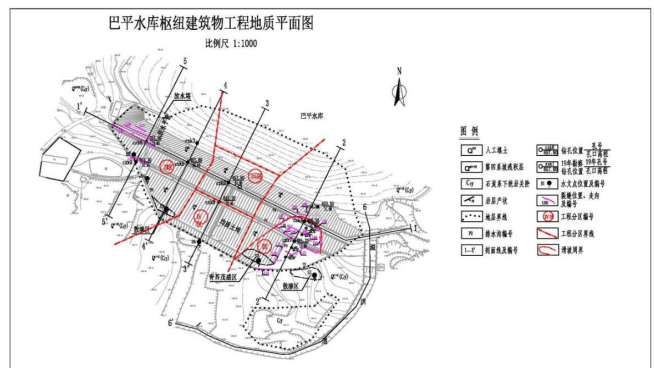
图 1: 大坝工程地质平面图

巴平水库大坝坝顶长194m, 最大坝高19.70m。坝址两岸山体较缓, 河床宽敞, 大坝填土在中部河床段厚度最大, 往左右两坝肩地形为山体斜坡, 填土逐渐变薄。根据大坝施工历史, 结合大坝现状, 将坝体划分成I、II、III、IV区。I区以H1滑坡(左坝段)为主体, 从左坝肩至H1滑坡右边界; II区以右坝段破坝涵管重新碾压部位为主体, 结合右坝下游坝坡脚S3, 边界至S3散浸区外界; III区为中间坝段马道以上部分; IV区为中间坝段马道以下部分, 详见图1。

根据击实试验成果,结合室内土样干密度试验,大坝各区填土压实度普遍不符合现行规范要求,以I区和III区压实度最差,合格率为0%;II区最好,合格率为25%;IV区次之,合格率为14%。I区位于左坝段,由于多次加高培厚及坡面滑动,土体结构较松散。II区因上次除险加固时破坝埋管后重新碾压,压实度相对较好,但总体上部满足现行规范要求。III区为上游中间坝段以上部分,其埋深浅、厚度小,由于应力回弹释放,土体变松弛,压实度变低;特别是多次培厚,下游坝坡越来越陡,因受施工工艺及流程限制,该部分得不到很好的碾压,结构松散,降雨时雨水下渗,对坡面稳定影响较大。IV区为下游中间坝段马道以下部分,由于其埋深较大,应力回弹释放有限,土体压实度相对较高,但差异性大。因此,总体上大坝压实度不满足现行规范要求。
