南方某大型水库恢复正常蓄水位对主坝的安全影响评价

国家电投集团江西电力有限公司江口水电厂

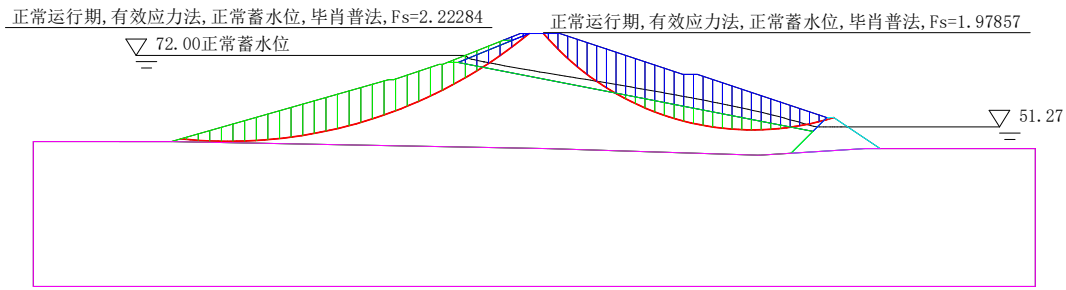
图1 正常蓄水位稳定计算成果图(工况1)

采用毕肖普法计算平面问题的土坝坝坡圆弧抗滑稳定安全系数，并在指定的范围内寻找最危险的滑动圆弧。各种工况下的坝坡抗滑稳定最小安全系数见表4。抗滑稳定计算成果见图1~图3，结果表明，72.00m水位运行工况下，大坝上下游坝坡抗滑稳定安全系数略低于70.00m水位运行工况。土石坝上、下游坝坡在正常蓄水位及水位骤降工况下均满足抗滑稳定要求。
