# 梧州市长洲区西环路上段北侧滑坡地质灾害成灾机理及治理方案评价

文 / 覃仁艺 广西壮族自治区地质环境监测站

**摘要:**以梧州市长洲区西环路上段北侧滑坡地质灾害为例,深入分析了滑坡成因及机理,采用规范计算方法,分析了滑坡的影响因素和评估了滑坡安全稳定性。从现状已有工程措施的治理效果、最终治理效果、美观角度、技术角度、现场施工条件角度、经济角度、居民意愿等方面分别对比方案的优势和不足,建议滑坡采取清坡、挂网喷砼、锚索、保留挡墙、攀缘植物、排水等措施进行治理,该滑坡的形成机理可为类似滑坡的处置与防治提供工程借鉴。

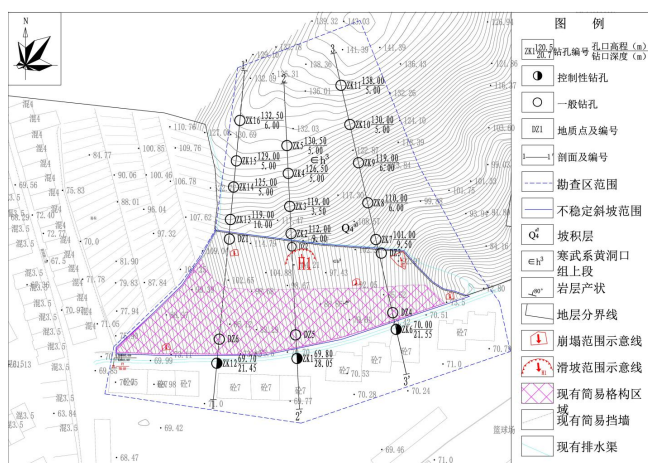
图1 梧州市长洲区西环路上段23号北侧滑坡勘查平面图

现几处崩塌，崩塌物已及时清除，往后几年在暴雨季节均有小规模崩塌出现，当地村民对该边坡地质灾害进行了应急处理，但由于治理经费不足或其他原因，仅对边坡下部采用人字型骨架格构（横向间距3.5m，竖向2.5m）、浆砌块石挡土墙（顶宽约0.5m、墙高约3m）、坡顶排水沟的方式进行简单防护，未能对边坡进行彻底治理。边坡上部未防治部分，多年在降雨影响下出现局部崩塌、掉块、等总计6处，且坡上排水沟开裂损坏，或堵塞。如遇极端降雨，可能沿类土质内部不稳定结构面产生整体滑坡，风险极高，预计规模25万m<sup>3</sup>，对坡脚居民区房屋及人员生命财产安全构成严重威胁，威胁人员约868人，威胁财产约1750万元，存在极大地质灾害隐患。勘查平面图见图1。
