梧州市长洲区西环路上段北侧滑坡地质灾害成灾机理及治理方案评价

文 / 覃仁艺 广西壮族自治区地质环境监测站

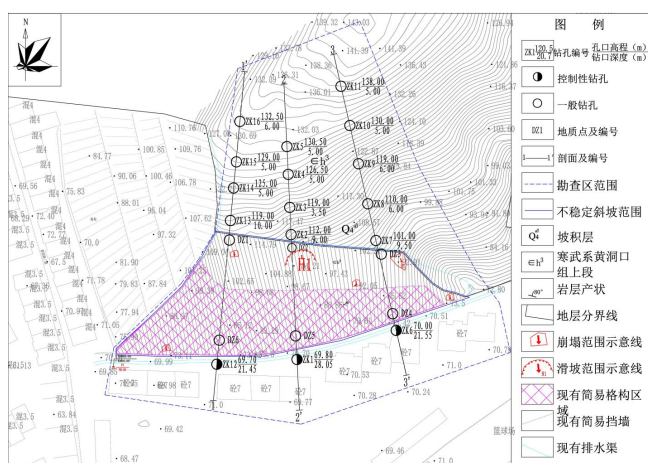
图1 梧州市长洲区西环路上段23号北侧滑坡勘查平面图

育，主要呈坚硬土状，局部呈土夹石状。边坡形成后出现几处崩塌，崩塌物已及时清除，往后几年在暴雨季节均有小规模崩塌出现，当地村民对该边坡地质灾害进行了应急处理，但由于治理经费不足或其他原因，仅对边坡下部采用人字型骨架格构（横向间距3.5m，竖向2.5m）、浆砌块石挡土墙（顶宽约0.5m、墙高约3m）、坡顶排水沟的方式进行简单防护，未能对边坡进行彻底治理。边坡上部未防治部分，多年在降雨影响下出现局部崩塌、掉块、等总计6处，且坡上排水沟开裂损坏，或堵塞。如遇极端降雨，可能沿类土质内部不稳定结构面产生整体滑坡，风险极高，预计规模25万m³，对坡脚居民区房屋及人员生命财产安全构成严重威胁，威胁人员约868人，威胁财产约1750万元，存在极大地质灾害隐患。勘查平面图见图1。
