梧州市万秀区单狗山崩塌、滑坡地质灾害稳定性分析及防治技术研究

文 / 李立锋 广西壮族自治区地质环境监测站

摘要:以梧州市万秀区单狗山崩塌、滑坡地质灾害为例,深入分析了降雨诱发滑坡成因及机理,采用规范计算方法,分析了崩塌、滑坡的影响因素和评估了滑坡安全稳定性。研究结果表明松木滑坡灾变机理是雨水入渗黏土层,风化层遇水极易软化形成软弱夹层,软弱层土体强度低,诱发局部变形最后发生滑动,该滑坡的形成机理可为为滑坡未来的变形发展实施初步预测和滑坡治理提供指导意义。

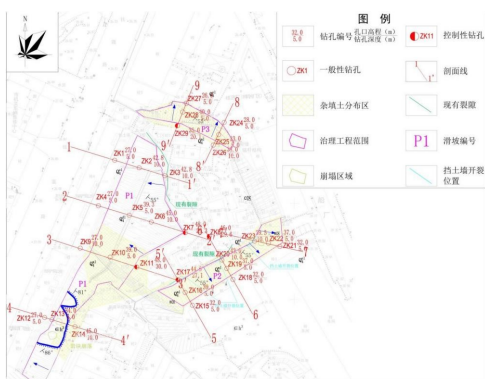
图1 梧州市万秀区单狗山崩塌、滑坡勘查平面图

此外，西侧P1斜坡局部为强~中风化泥质粉砂岩（具体分布可见平面图），节理裂隙较发育，岩层产状125°∠57~81°，节理裂隙较发育，主要发育有两组节理裂隙，部分节理裂隙面外倾，属不稳定结构面，预测边坡在强降雨影响下边坡坡面岩体容易沿节理裂隙面产生崩塌，可运用赤平投影进一步确定危险结构面。勘查平面图见图1。
