某厂房火灾后安全性鉴定

文 / 严钟来 安徽省建筑工程质量监督检测站有限公司

摘要：由于火灾造成的建筑物坍塌事故时有发生，因此研究过火后的结构构件性能和建筑物整体安全性显得尤为重要。本文依据工程实例，对过火严重区域混凝土强度和钢板原材料力学性能进行检测，并结合相关标准对过火区域构件进行鉴定评级，为后续加固处理工作提供可靠有效的数据支撑。

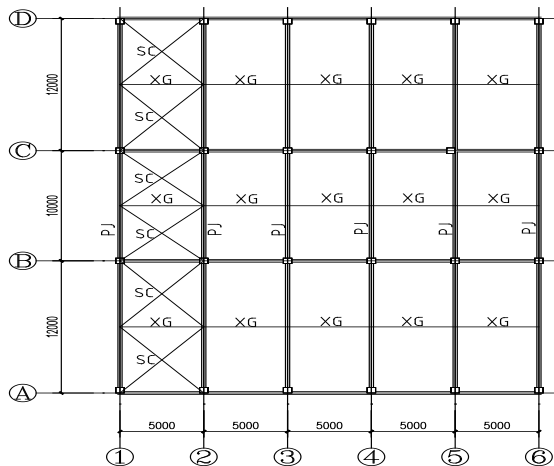
图1 过火区域结构平面布置图

该厂房为1层混凝土排架结构（轻钢屋面），建筑面积4336.65m²，抗震设防烈度为7度，基本地震加速度0.10g，场地类别Ⅲ类，耐火等级二级。2023年8月12日夜间9点22分失火，过火范围为轴线1-6/A-D区域，过火面积约900m²如图2所示，火灾影响区域结构平面布置图如图1所示。

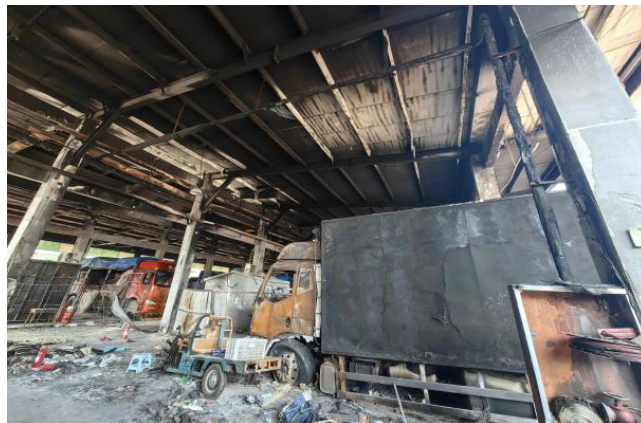
图2 火灾后现场实景图

根据相关人员介绍，起火点位于4/B柱底处。因该建筑物为蔬菜批发市场交易区，内部通透、通风较好，且堆放有大量可燃的泡沫保温箱，引燃后火势燃烧迅速，随即蔓延开来顺势引燃停放在3-4/A-B区域内的运输货车致使整个货车燃烧殆尽。经走访，消防灭火历时约15分钟左右，现场灭火方式主要为消防水冷却灭火。根据现场情况，结合受火区域内燃烧残留物烧损特征等，可判断出2-5/A-B区域为直接过火区域。

根据现场燃烧残留物状态，如汽车仅剩骨架，挡风玻璃等均已完全融化，部分屋面檩条严重变形及屋面板存在明显不规则翘曲。由《火灾后工程结构鉴定标准》(T/CECS 252-2019)^[1]附录B.0.1可知火场温度>700℃。根据5.2.2节的检测结果及《火灾后工程结构鉴定标准》(T/CECS 252-2019)^[1]附录B.0.3可知3-4/A-B区域屋面檩条及4轴线部分钢梁钢构件过火时表面温度在

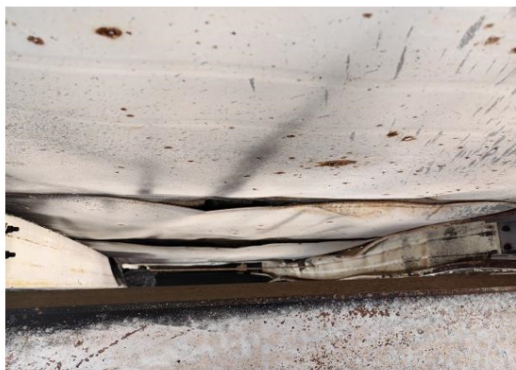
a 屋面板

构件名称	火损外观质量
3/A-B 钢梁	构件附着烟熏黑色残留物, 连接节点无异常, 无局部变形, 钢梁腹板防锈油漆过火后变色。
4/A-B 钢梁	构件附着烟熏黑色残留物, 连接节点无异常, 无局部变形, 钢梁腹板防锈油漆过火后变色。
3-4/A-B 区域屋面板	构件附着烟熏黑色残留物, 且部分屋面板产生严重不规则翘曲变形。
3-4/A-B 区域屋面檩条	屋面檩条表面防锈油漆脱落、烧光, 且有严重塑性变形。

构件名称	轴线编号	初步鉴定等级
排架柱	3/B	III
	4/B	III
	5/B	II a
标高 5.2m 梁	2-3/B	II a
	3-4/B	II a
屋面混凝土梁	2-3/B	II a
	3-4/B	II a
屋面钢梁	3/A-B	II b
	4/A-B	II b
屋面板	3-4/A-B	III
屋面檩条	2-3/A-B	II a
	3-4/A-B	IV

(3) 针对初步鉴定评级为 III 级的构件应根据受损程度采取相应加固措施。

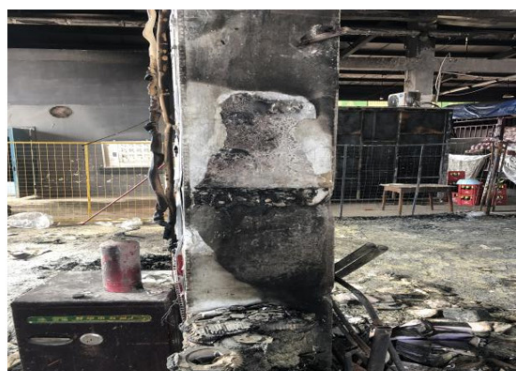
c 混凝土柱

构件名称	火损外观质量
3/B柱	构件上部局部有黑色烟灰，下部粉刷层脱落，烟灰局部被烧光，混凝土颜色未见明显改变，锤击声音较响，混凝土局部脱落。
4/B柱	构件上部局部有黑色烟灰，下部粉刷层脱落，烟灰局部被烧光，混凝土颜色未见明显改变，锤击声音较响，混凝土局部脱落。
标高5.2m处 2-5/B连梁	构件表面局部被油烟覆盖，粉刷层局部脱落，敲击声音响亮。
柱顶处 2-5/B连梁	构件表面局部被油烟覆盖，粉刷层局部脱落，敲击声音响亮。

受火烧影响最严重的 3-4/B 区域的梁和柱构件的受影响层深度明显大于混凝土保护层厚度。此外 3/B 柱和 4/B 柱的混凝土出现局部脱落现象, 由此可以推断出火直接作用位置的构件所受影响最大, 且容易对混凝土内部质量产生影响。

由此可以看出，过火后的混凝土构件的抗压强度均有不同程度的降低，且过火最严重的 3/B 柱和 4/B 柱的强度损失明显大于其他部位。
