某商业裙房混凝土梁板裂缝检测与原因分析

文 / 余晓航 中冶建筑研究总院（深圳）有限公司

摘要：既有房屋出现裂缝是最常见的质量通病，受力裂缝影响安全，非受力裂缝有碍观瞻，本文结合实际工程，分析裂缝产生的原因，区分裂缝类型，并对受损构件提出加固补强的建议。

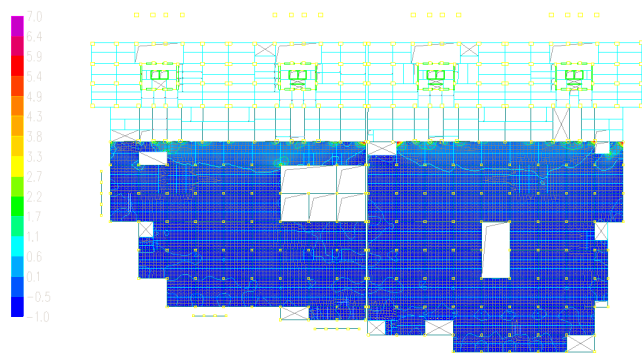
图 2 裙房二层板板底应力云图（降温）

裙房二层板和屋面板受温度作用计算结果表面，板底温度应力在 0.1N/mm² 至 6.1 N/mm² 之间，绝大部分区域楼板温度应力小于 1.0 N/mm²，未超过混凝土的抗拉强度，仅裙房角落位置板底温度应力较大，达到了 6.1 N/mm²，由此可以推断出，温度作用不是楼板开裂的主要原因。
