一起变压器套管将军帽温度过高分析与处理

[摘要]本文介绍了某水电厂2号主变高压侧引出线A相和B相将军帽温度偏高的原因及分析、检查及处理,通过对变压器绕组直流电阻测试和接触电阻测试,判断出问题所在并进行针对处理。基本解决了主变高压侧A相和B相将军帽温度偏高的问题。为其类似故障提出一个解决思路,供专业人员参考。

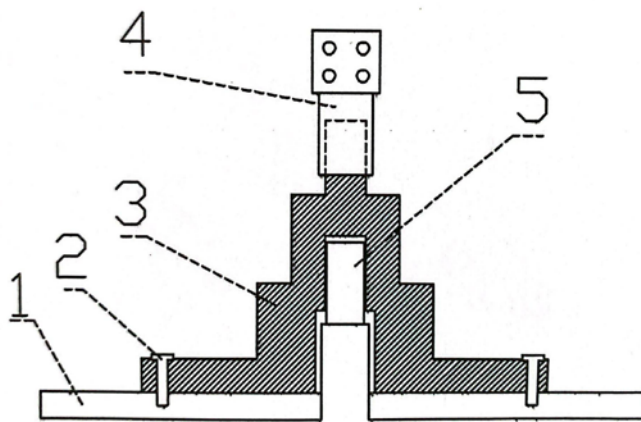
1. 头部压盖; 2. 紧固螺栓; 3. 将军帽; 4. 接线板; 5. 电缆头

从图中看出,将军帽温度偏高主要有3个可能:一是高压套管接线板与引出线接线板接触电阻过大;二是将军帽与接线板接触电阻过大;三是电缆头与将军帽接触电阻过大。

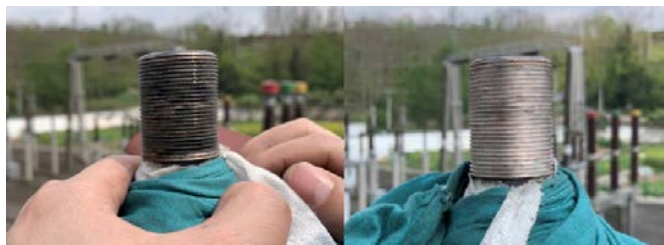
拆下三相将军帽后检查发现，主变高压侧绕组接头均有不同程度发黑现象，A相最为严重，对主变高压绕组接头三相进行打磨，打磨前后如下图：

2号主变在安装过程中将军帽拧紧力度不够，导致运行中将军帽与高压绕组接线头配合压力不足。在主变长期运行和停送电中，由于振动和热胀冷缩，出现将军帽与高压绕组接头接触不良情况，引起将军帽发热。将军帽发热引起高压绕组接线头发黑氧化，同样导致接触电阻增加。最终加重将军帽发热情况。

同时，在拆除将军帽的过程时发现将军帽拧紧力较小，有松动情况。在回装时使用更大的扭力对将军帽进行紧固，使得将军帽和绕组接头有足够配合压力。

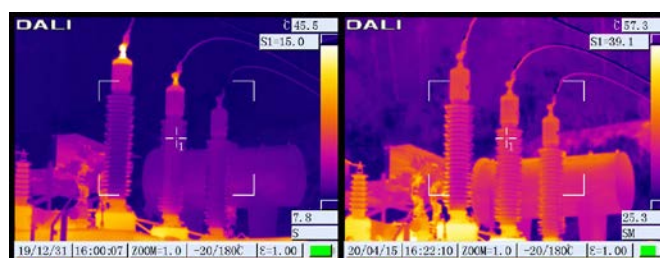
(六) 处理前后红外热成像图片

2号主变高压绕组三相直流电阻不平衡率为4.16%，较年检预试时测量值2.5%有较大异常升高。从三相直流电阻阻值来看，A相直阻最大、B相次之、C相最小。与B相温度 $104\ ^\circ\text{C}$ 、C相温度 $83\ ^\circ\text{C}$ 、A相温度 $50\ ^\circ\text{C}$ 能对应。判定故障点在将军帽或绕组内部，又由于主变红外测温时发现主变高压侧A相和B相将军帽处温度高，因此判定故障极有可能为高压绕组电缆头与将军帽之间接触电阻大。

在2号主变恢复运行后，2号机经7小时30MW负荷运行后，气温 $26\ ^\circ\text{C}$ 、主变油温 $55\ ^\circ\text{C}$ 情况下测试2号主变高压侧三相接头温度均为 $48\ ^\circ\text{C}$ 。温度正常。
