# 4号机A相励磁变高压侧引线烧损分析报告

广东红海湾发电有限公司 广东 汕尾 516623

**[摘要]**事件经过, 2021年11月12日9时44分14秒, 4号机带634MW负荷运行中跳闸, 电气专业检查发现4号机故障录波器存在#4发电机定子电压Ua突变量启动录波记录, 发变组保护A1、B1屏的发电机定子接地(基波)保护动作, 发变组保护C屏的热工保护和发电机低转速联跳灭磁指示灯亮, 现场检查为4号机A相励磁变高压侧引线烧损引起。

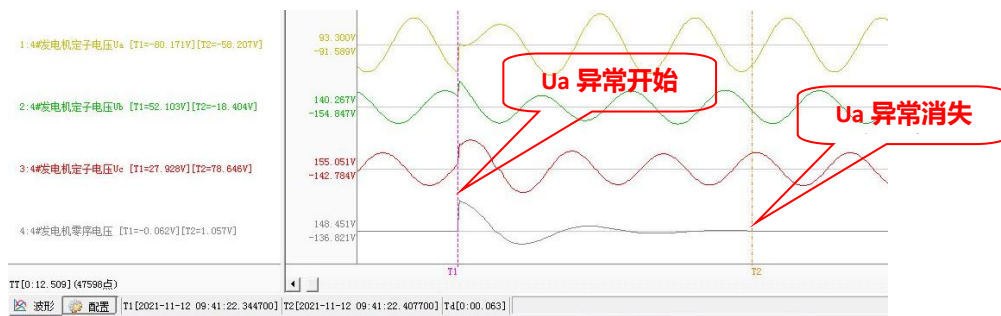
具体查看#4发电机定子电压Ua突变量启动录波波形, 可以看出零序电压第一次异常开始于09:41:22.3447, 0.063秒后零序电压恢复正常, 具体见图2。

图 1 4号机零序电压第一次异常

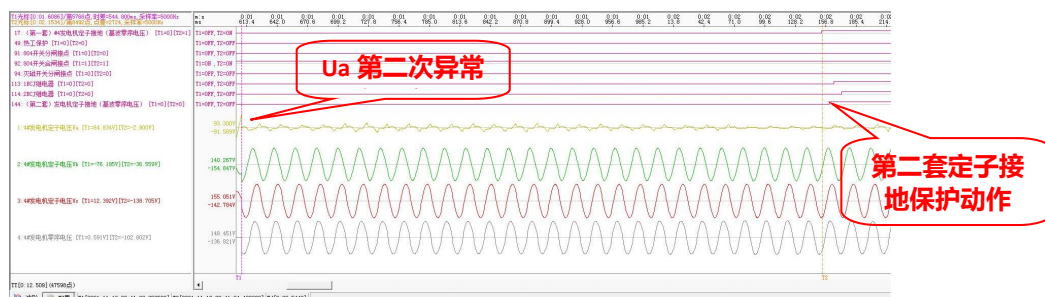
零序电压第一次异常消失1.5秒后第二次异常再次出现(09:41:23.9535), 第二次异常0.5秒后#4发电机定子接地(基波零序电压)保护启动(09:41:24.4983), 保护动

作0.1秒后804开关分闸(09:41:24.5793)和灭磁开关分闸(09:41:24.6211), 具体见图2、图3。

从录波图可以看出, 保护动作时4号发电机零序电压二次值98V, 延时0.53秒后定子接地保护动作; 4号机定子接地基波零序电压定值是13.8V, 时间0.5秒, 保护动作正常。

图 2 4号机零序电压第二次异常和定子接地保护动作

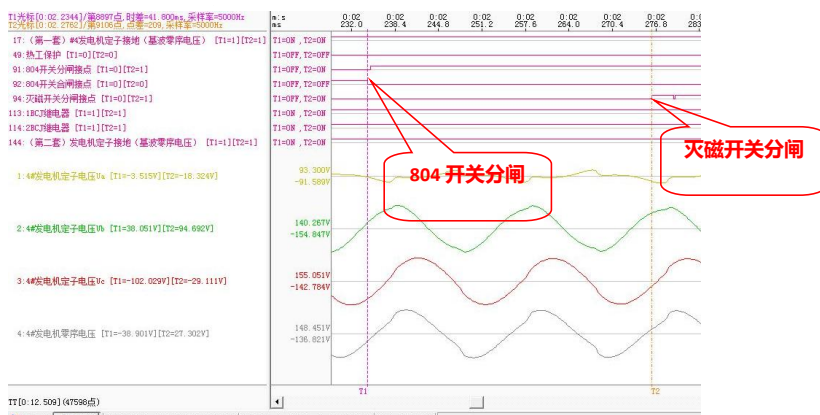
图 3 4号机 804 开关和灭磁开关分闸

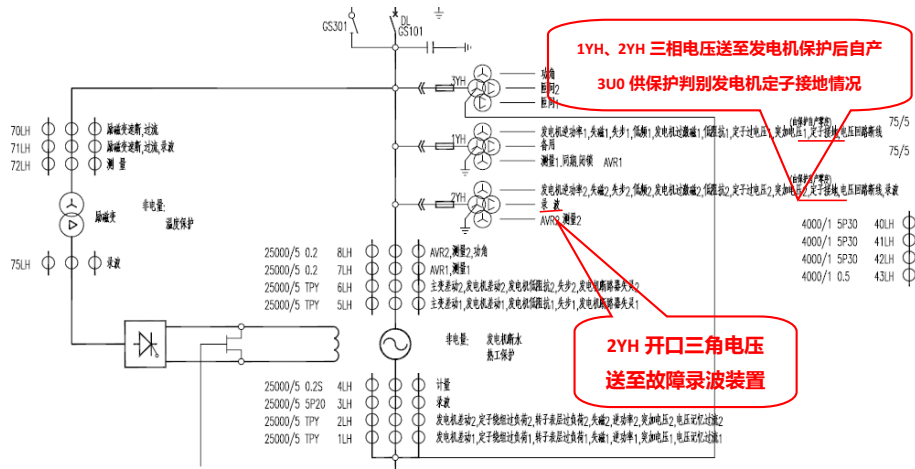
在DCS查询发电机电压、电流、3U0的趋势, 发电机保护跳闸前, 发电机运行平稳, 随后3U0突升, 最高达到10078V; 查阅4号机发变组保护配置图, 1YH、2YH三相电压分别送至4号机第一套发电机保护、第二套发电机保护, 2YH开口三角零序电压送至故障录波装置, 由于发变组保护、故障录波、DCS

图 4 3、4号机发变组保护配置图

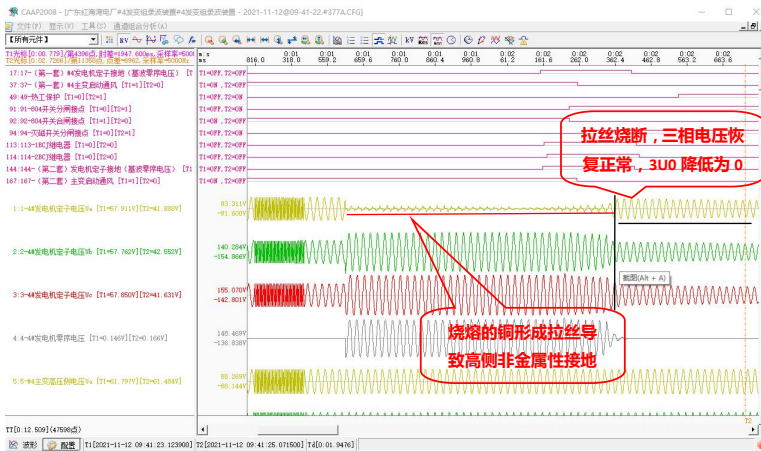
图 5 定子接地保护动作后的波形

定子接地保护动作后，A相电压降低但并未降为0，并非表现为金属性接地，结合现场检查情况，故障过程初步分析为：A相引线靠电流互感器接头处因过热烧断，同时烧熔的铜形成拉丝导致高压侧接地，表现为A相电压降低但不为零，随后拉丝断裂，A相电压恢复正常，3U0降为0。

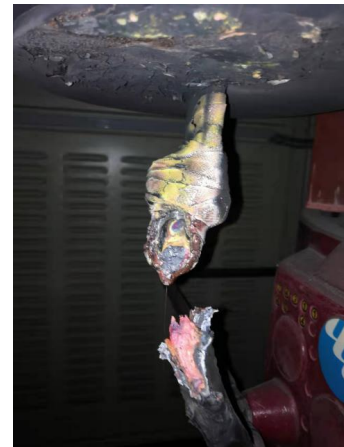
图 6 4号机励磁变A相高压侧引线烧损

对励磁变设备进行检查，发现4号机A相励磁变高压侧引线烧损（见图6），其他两相引线无过热现象，三相线圈无过热、外观检查无异常。

1、直接原因：4号机A相励磁变高压侧引线烧损断裂，断裂后的引线与CT底部一次接线端子直接产生电弧并形成高温导致铜蒸发，铜蒸汽形成导电通道引起接地，使得发电机定子接地（基波）保护动作跳闸。

2、主要原因：4号机A相励磁变高压侧引线线鼻子出厂时压接工艺不良，经多年运行后压接部位逐步劣化，出现虚接

过热引起引线烧损。

1、加强重要设备到货的质量和工艺验收，确保出厂设备质量、工艺可靠，无遗留设备隐患。

2、完善检修项目和日常点检项目，优化重要设备检修的关键工艺和工序，对全厂引线接头中制造厂接头、端子等进行全面检查，优化点检内容，合理增设签证点。

2、利用机组调停窗口对其余机组励磁变引线进行全面排查，对存在过热隐患的引线进行更换处理，并逐级验收合格。
