# 浅谈 $\Phi 73.02 \times 5.51$ N80平式油管脱扣原因分析

**[摘要]**本文对某油田采油厂使用的 $\Phi 73.03 \times 5.51$ mm N80-1 NU 油管脱扣事故进行取样调查,查看了脱扣油管螺纹的宏观形貌,并对事故油管管体及接箍进行了理化性能试验,并对该井的同一批次螺纹损伤不严重的油管进行了拉脱试验。试验及分析结果表明,油管管体及接箍材质符合标准要求,拉脱试验表明油管螺纹连接强度符合标准要求,油管脱扣的主要原因是由于螺纹拧接过程中错扣引发粘扣,从而导致接头的连接强度降低造成而引起滑脱失效。

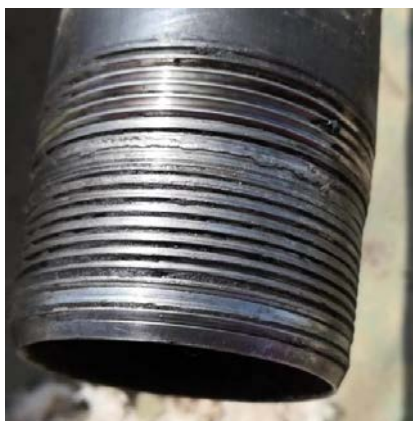
图1 发生脱扣的第10支油管外螺纹

现场脱扣油管第10支外螺纹与第11支内螺纹形貌如图所示,从脱扣的油管外螺纹看,螺纹已经严重磨损,宏观形貌如图1所示,外螺纹2~14扣损伤严重,其中2~3扣、9~14扣粘扣损伤尤为严重,螺纹齿顶已经被粘接磨平,螺纹上有带状金属被挤压撕裂填充到牙底,属于明显的挤压犁沟。内螺纹接箍内螺纹存在明显损伤,宏观形貌如图2所示,部分螺纹已经出现上错扣时挤压切削的丝状物,螺纹牙型表面存在金属粘接迁移现象。

所有脱扣的外螺纹牙型在齿顶上有一条明显挤压切削痕

迹,切削凹槽与外螺纹齿顶有一定的夹角,这是典型错扣后螺纹粘扣形貌特征。外螺纹从导向面向承载面方向发生挤压变形,部分螺纹齿顶的材料被粘接磨掉,这是上扣过程中外螺纹齿顶没有对中啮合到内螺纹齿形中,产生的错扣现象。

该井脱扣的油管内外螺纹都发生了严重的粘扣现象,螺纹的轮廓已严重粘接破坏。螺纹发生粘扣后,螺纹牙型已严重磨损,内、外螺纹无法正常啮合,螺纹连接有效啮合长度减少,使得接头的连接强度大幅度降低,同时该井油管是在压裂冲砂过程中发生砂埋,导致油套管柱提升阻力增大,最终出现多次油管上提过程中的脱扣事故。

螺纹粘扣过程中内外螺纹表面会有相对位移,常伴随有金属迁移,从上述油管的粘扣宏观形貌分析,现场油管上扣拧接过程中发生严重的螺纹错扣现象,错扣将不仅增大各个啮合螺纹齿面的接触应力,还会造成内外螺纹上扣磨损切削,接触面产生塑性变形,引起材料迁移和接触点熔合,最终发生螺纹粘扣。

- 1、脱扣油套管体和接箍的机械性能满足API Spec 5CT(第十版)标准要求;
- 2、同一口井的其他螺纹损伤较轻的油管通过拉脱试验验证,其拉脱载荷符合标准规定要求;
- 3、此次油管发生脱扣主要原因是上扣过程中发生了错扣导致螺纹粘扣,内外螺纹无法正常啮合,接头连接强度大幅降低,造成了上提油管过程中的脱扣事故;
- 4、建议井队在油管上扣作业时应规范化作业,采用扭矩控制仪器,避免过扭矩操作;同时降低引扣和上扣的速度,减少操作因素造成螺纹粘扣,给自身及供货方造成不必要的损失。

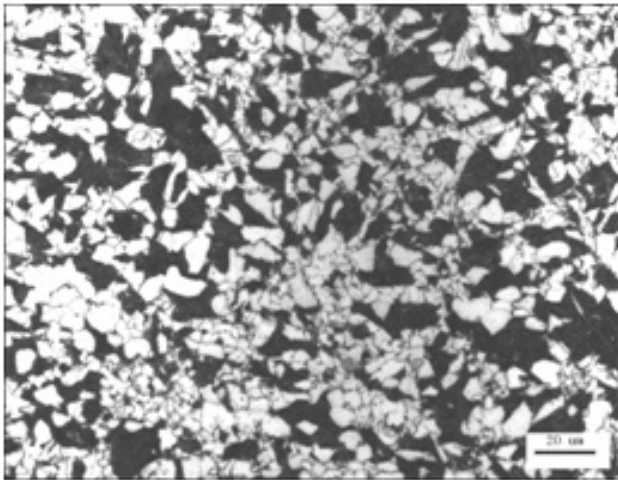
图3 油井管基体的金相组织和晶粒度

从油管上切取金相试样,经预磨、抛光后用体积分数为4%的硝酸酒精溶液侵蚀,在光学显微镜下进行显微组织和晶粒度分析,试验结果如图3所示。基体组织为珠光体和铁素体,晶粒度为9.0级,组织细小,均匀,性能符合要求。

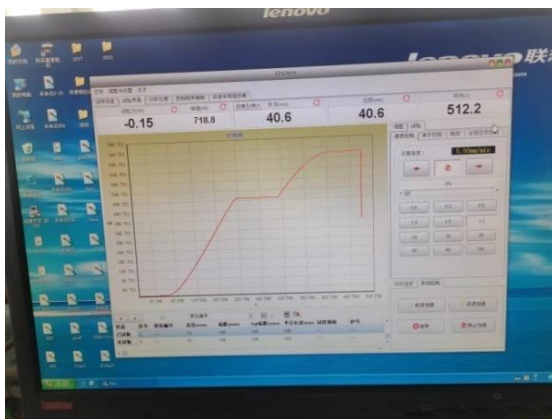
图4 拉脱试验载荷数据

保持一段时间,再增加载荷直至油管短节螺纹拉脱,最终拉脱载荷为718KN,如图4所示,远大于 $\phi 73.02 \times 5.51$  N80 NU油管螺纹接头标准规定的469.7KN,通过连接强度的验证试验可以看出,油管螺纹在不粘扣的情况下,连接强度符合标准规定要求。
