# 油气田集输玻璃钢套管施工质量问题分析

齐永锋

中国石化纪检监察组天津工作局

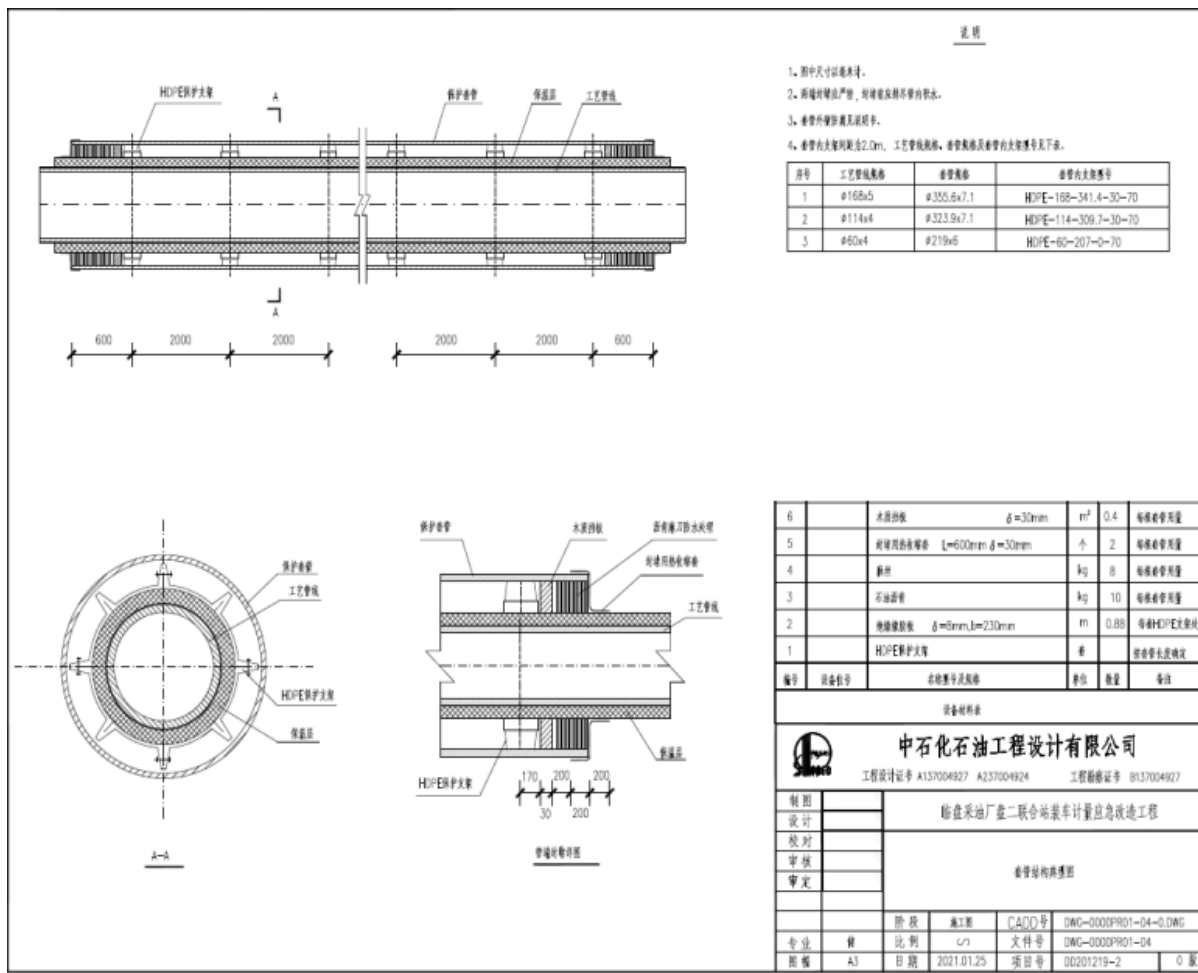
1、套管组焊未完成。该焊口仅焊接完成上半部分,下半部分未进行焊接或未焊满;套管防腐补口未完成;管线已完成穿越施工。该道焊口是这24米跨河管线应力最集中的地方,存在异物、水气进入锈蚀管线、焊口,导致套管断裂风险。

2、焊接观感质量差。焊接部分存在夹渣现象,由于组对间距较大,用废旧钢筋充填,违反《石油化工金属管道工程施工质量验收规范》GB50517-2010中第9.2.1.1条“焊缝不

允许有表面线性缺陷、表面气孔、外露夹渣和咬边等缺陷存在。”的要求。存在焊接质量不达标隐患。属于今年的低老坏问题。

3、坡口两侧未清理。对接焊缝夹杂着泥土、草根,焊缝两侧未进行彻底清理,违反《石油化工金属管道工程施工质量验收规范》GB 50517-2010中第7.1.7条“焊接接头坡口两侧各20mm范围内不得有油污、毛刺、锈斑、氧化皮及其他对焊接过程有害的物质。”的要求。存在影响焊接质量的隐患。属于低老坏问题。

4、麻刀封堵严重偏心。公路东侧套管端口可见主体管线横向偏心严重,已靠向左侧紧贴套管;端口封堵不规范,热缩套存在褶皱、翘起现象。违反《石油化工非金属管道工程施工质量验收规范》GB50690-2011中第5.3.9.1条“套管中心位置的安装允许偏差为10mm。”的要求。存在管道保温层被套管内壁擦伤的风险。

5、焊接现场遗留施工垃圾。施工现场遗留有砂轮片、焊

条头、热缩片等施工垃圾未及时清理带走。违反《石油化工业工程施工安全技术标准》GB50484-2019中第3.2.7条“施工现场的施工垃圾、生活垃圾应分类存放，并清运至指定地点，……。”的要求，存在污染现场环境的现象。不符合目前的环保及绿色施工要求。

4、鉴于该道焊口需修补焊接，要求对该施工段全部返工。

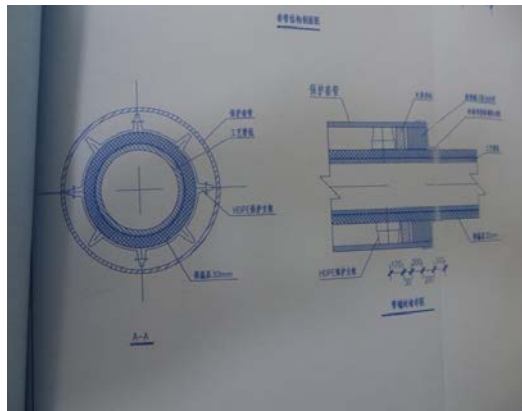
(5) 施工标准要求低。对套管焊接没有验收把关、没有报验复核合格就放行。现场所选用的HDPE支架支撑块只有2cm高，且未在距离套管管口近处加装一只（约60cm），当管线路由与套管路由不平行顺直的情况下，导致管口处管线位置偏移，后续麻刀封堵无法按照设计要求实施，造成施工工艺及工序搭接问题，需协调解决。热缩套的翘边、褶皱属于施工质量质量问题。
