地铁车辆运行抖动问题分析及研究

济南轨道交通集团第一运营有限公司

[摘要] 济南地铁自商业运营后, 车辆在运行过程中出现存在抖动的问题。本文以济南地铁3号线运行品质为例, 从车辆状态、控车方式及线路状态等方面进行分析, 并对抖动问题探讨相关解决方案。

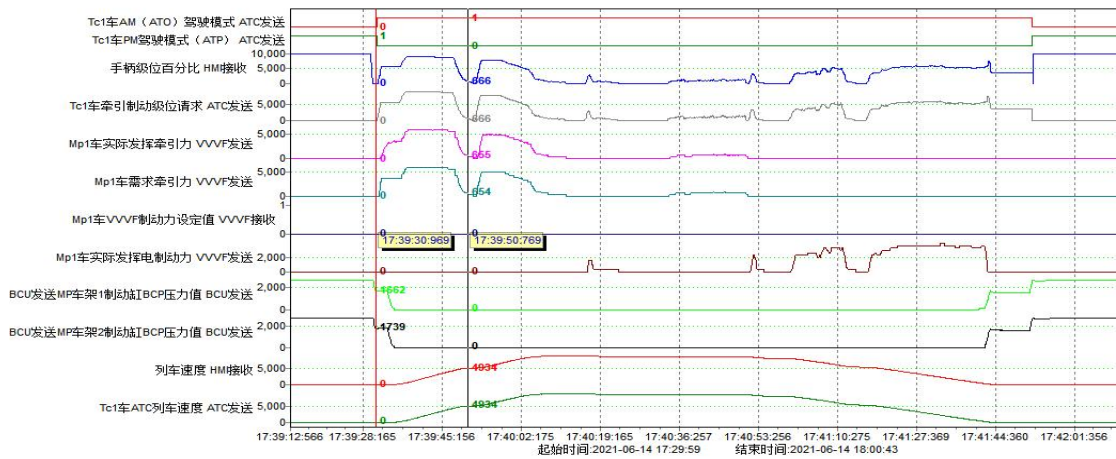
图 1 列车运行数据变量曲线图

图1为某列车17:39—17:41在下行区间运行数据变量曲线图。从车辆数据中可以看到, 列车在该时间区段内以ATO模式运行, 列车正常响应信号系统发出的牵引、制动指令等级, 在出站时列车持续加速运行至85km/h, 保持该速度运行

约1分钟后，临近进站，列车开始减速，在减速至6km/h前，列车一直由电制动发挥作用，夹钳动作空气制动施加为6km/h至列车停稳，持续了约4秒钟。从数据分析来看，车辆响应、工作状态正常，列车在区间运行加速、减速时均由牵引系统发挥作用力，空气制动处于完全缓解、不发挥作用状态，无机械部件的接触、摩擦，无触发列车抖动的潜在条件。
