CRH380B型动车组转向架电机轴承温度异常故障分析及应急处置方案优化

中国铁路济南局集团有限公司青岛动车段

[摘要]针对CRH380B型动车组转向架电机轴承温度异常故障,通过对故障进行检查分析,深入研究故障原理,结合电路图及实际运用过程中发生的故障现象,提出该类故障应急处置方案优化措施,达到保证动车组行车安全、减少对运输秩序影响的目的。

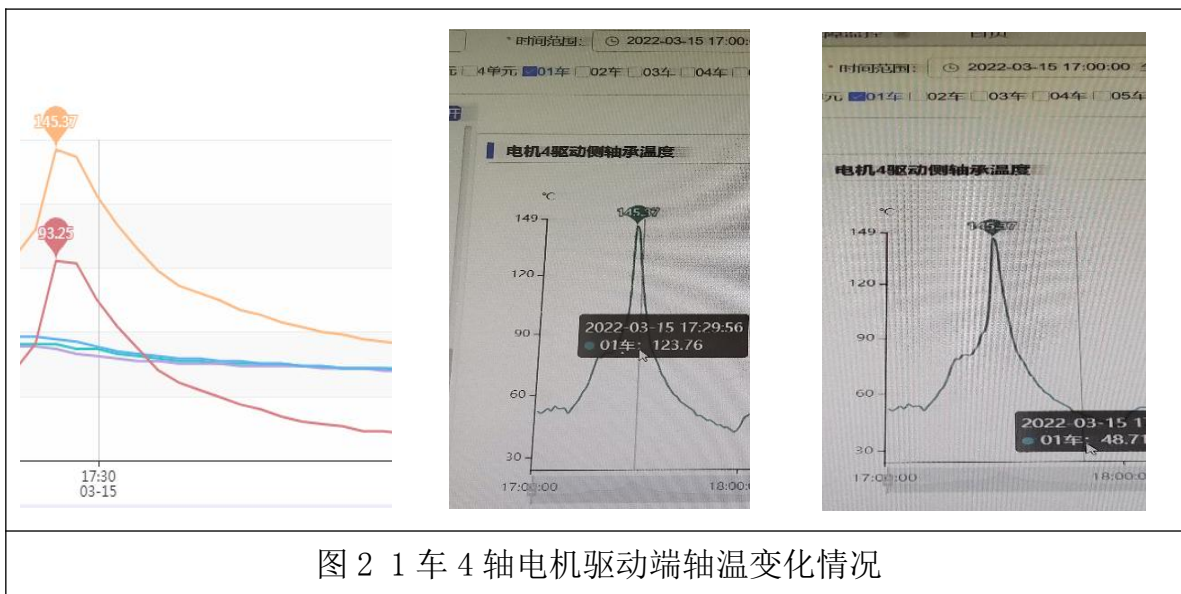
图 2 1 车 4 轴电机驱动端轴温变化情况

通过下载远程数据显示,17:27分发生故障时刻,故障轴温达到145 $^{\circ}\text{C}$,结合温度远程监控系统发现,当动车组17:30分停车时故障轴温降至123 $^{\circ}\text{C}$,而17:49分当机械师下车点温时故障轴温已降至48 $^{\circ}\text{C}$,如图2所示。

经过轴温曲线分析可知,确认此次故障为轴温真实异常升高而非误报警,在20分钟时间内轴温快速下降是由于CRH380B型动车组牵引电机采用强制风冷却的方式,由1台牵引电机风扇为同一个转向架的2台牵引电机提供所需的冷却空气,防止牵引电机发生热过载情况。动车组降速停车期间,牵引电机冷却风机持续工作,致使牵引电机温度较报出故障时刻降低。

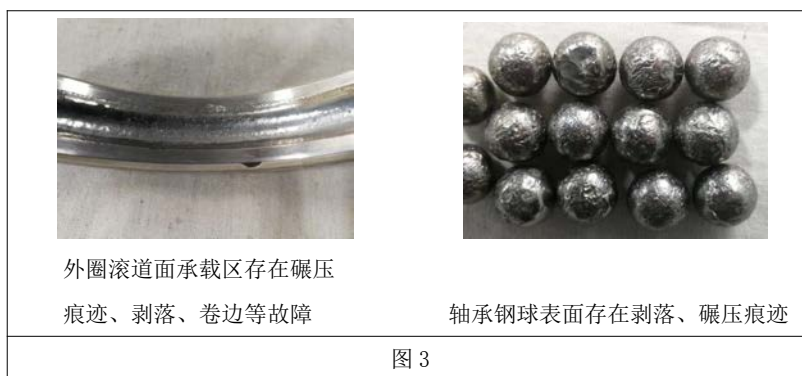
图 3

经故障牵引电机返厂拆卸检查，发现故障牵引电机驱

动端轴承内外圈均存在剥落、碾压，所有钢球表面均存在剥落，保持架兜孔存在变形、磨损、断裂现象，如图3所示：

外圈滚道面承载区存在碾压痕迹、剥落、卷边等故障

轴承钢球表面存在剥落、碾压痕迹

由此可判断，此次牵引电机超温报警故障是由于牵引电机驱动端轴承故障导致。轴承内外圈及钢球存在剥落，保持架变形导致转动时摩擦增大，转动不畅，轴承温度升高；同时由于剥落的细小金属颗粒掺杂进轴承润滑脂中导致轴承润滑不良，进而引发驱动端超温报警故障。
