现浇楼板裂缝产生的原因及防治

高峰

江苏省苏中建设集团股份有限公司第七工程公司

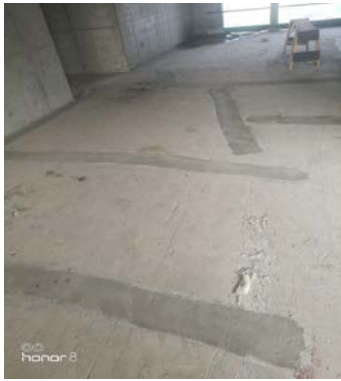
图4 板上表面修补效果

采用环氧树脂进行灌浆处理,让砼重新粘结成整体,恢复原有受力模式。不得采用聚氨酯等防水材料进行灌浆,因为聚氨酯虽然是粘合材料,但不具备作为结构材料的力学性能,没有结构加固补强功能,结构在荷载作用下应力会继续

使裂缝延展，最终导致楼板失效。灌浆施工完成后，应对楼板进行蓄水检验无渗漏，然后对补缝处进行打磨处理，然后涂刷渗透结晶进行覆盖。

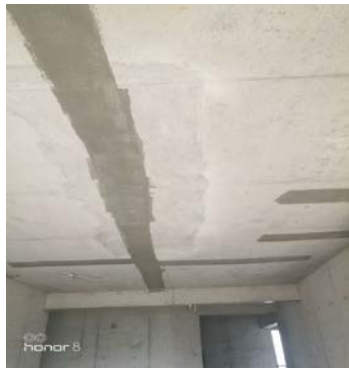
图5 板下表面修补效果

采用在板底粘贴碳纤维的方式进行加固补强，并对裂缝进行封闭。碳纤维施工完成后，应对楼板进行蓄水检验无渗漏，然后在板底涂刷渗透结晶进行覆盖。

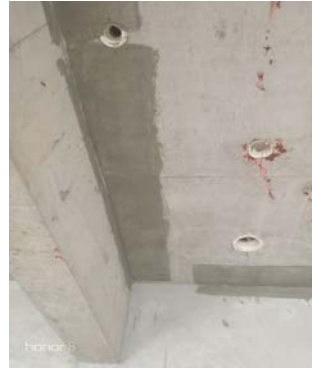
图6 梁侧边修补效果
