低压脱丙烷系统冻堵原因分析及处理措施

肖宪策

中国石油化工股份有限公司天津分公司

摘要: 乙烯装置冻堵问题一直是影响装置稳定运行的重要因素。本文主要介绍在乙烯装置常见冻堵部位和某乙烯装置检修结束后,装置在开车过程中低压脱丙烷系统发生冻堵及处理情况。

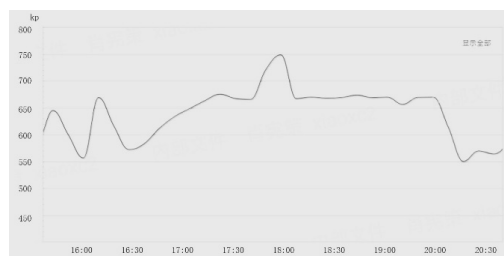
图二 低压脱丙烷塔塔压

由图二可以看出，低压脱丙烷系统在16:00开始塔压开始大幅波动，塔压开始上升由550kPa升至最高至18:00塔顶压低达到750kPa，塔顶压力持续超过正常控制压力。

由于低压脱丙烷塔冻堵部位位于塔顶冷凝器部位,故采用加注甲醇的方式解冻。自塔顶气相管线至塔顶冷凝器间配有注甲醇线,甲醇随塔顶气相进入塔顶冷凝器中。注入时,注意塔压和回流罐液位。随着甲醇注入塔压逐渐下降,回流罐液位上涨。由图二可见,甲醇注入后冻堵明显改善,低压脱丙烷塔塔顶压力由650kPa下降至550kPa。由图三可见,塔釜加热蒸汽量和塔压恢复至正常。

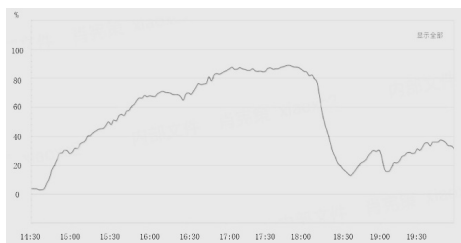
图三 低压脱丙烷塔塔釜加热

由图三可以看出，16:20塔釜加热蒸汽量从1000kg/h减小至全关后至17:30，塔压继续上升，低压脱丙烷塔压力高放火炬。

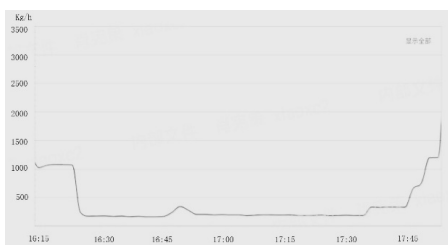
图四 低压脱丙烷塔塔顶冷凝器液位

由图三可以看出,此时塔顶冷凝器液位波动,从16:30开始低压脱丙烷塔回流罐液位有正常液位65%升值90%。

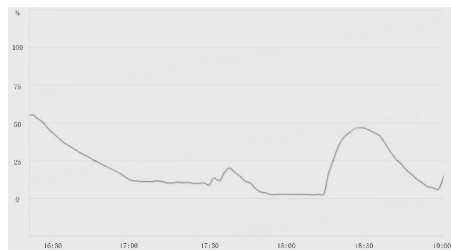
图五 低压脱丙烷塔回流罐液位

由图三可以看出,回流罐液位低,从16:30开始逐渐下降至无液位,低压脱丙烷塔无液相回流。由此可以判断低压脱丙烷系统发生冻堵,冻堵部位为塔顶冷凝器工艺侧。
