HXD1型电力机车牵引电机轴承温升报警原因分析及优化措施

郭宗诚

(兰州西机务段 甘肃 兰州 730070)

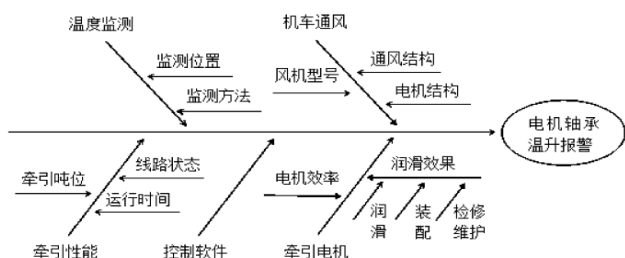
结合某铁路货物列车操纵示意图、HXD1型电力机车网络系统数据、LKJ数据、6A系统走行部数据记录的机车牵引电机传动端温升报警时典型的电机轴承温度、温升、环境温度。机车牵引电机工作时产生的铜损耗、铁损耗、轴承摩擦所产生的机械损耗及附加损耗形成不同的热源,为加快牵引电机产生的热量散发,HXD1型电力机车采用了强迫风冷牵引通风机形式对牵引电机制冷。根据HXD1型电力机车牵引电机强迫风冷原理及结构形式分析,采用鱼刺图方式认为引起牵引电机传动端温升报警的可能原因如图所示。
