水环式真空泵叶轮频繁断裂原因分析及技术改造

[摘要]新疆玛纳斯发电厂2台300MW机组,自2008年机组投产以来,真空泵叶轮频繁断裂,严重影响机组安全可靠运行。通过对真空泵工作原理的分析,以及查看现场真空系统安装情况,找出真空泵叶轮断裂原因,确定了改造方案,解决了此问题。

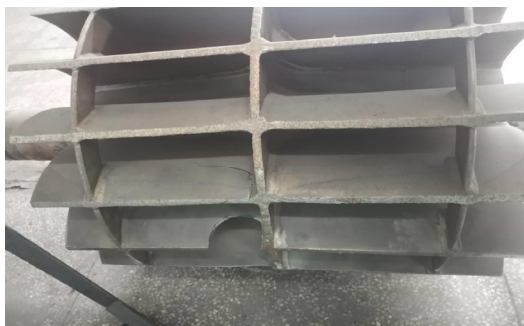
自2008年机组投产以来,真空泵叶轮出现断裂缺陷已达6次,严重影响机组安全可靠运行,造成的经济损失也达百万元之多。断裂的叶轮如下:

路凝结的水会聚集在这段管路中,此段管段长度(加上垂直管段)约3.5米,管径250mm,计算容积约0.68m³。而备用真空泵启动时,泵先运行,当抽气入口气动门两侧压差≤3.4kPa时自动快速打开,就会有大量凝结水快速进入泵体内,对真空泵叶片造成水击,每月进行一次真空泵切换运行的定期工作,都会造成真空泵叶片水击,经多次水击最终造成叶片断裂。

断裂的叶片位置全部在传动端侧,因为真空泵上部有两个抽气入口,传动端处抽气入口最靠近抽气管,积水最先、大部分进入传动端侧,而真空泵叶轮中部有分水环,两侧抽气与排气相对独立,造成损坏断裂的叶片全部在泵传动端侧。

解决真空泵叶片水击问题,要从两个方面处理,首先备用真空泵抽气入口门前管道积水,在抽气管道真空状态下积水无法外排,安装管道将积水缓慢排至运行真空泵。其次在真空泵抽气入口气动门前加装排水门,在凝汽器灌水查漏后,排空真空抽气管道内积水,然后再启动真空泵。改造示意图如下:
