复杂地质条件下TBM卡机原因及脱困处置技术

黄河水电工程建设有限公司

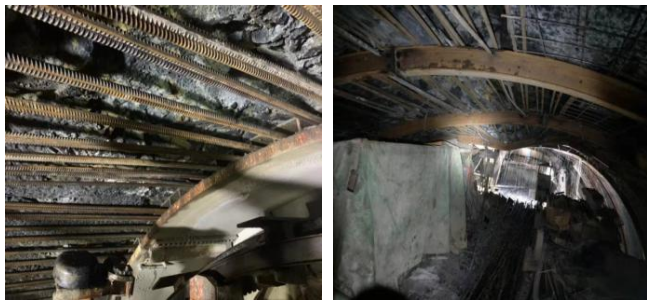
9月16日,TBM掘进当日进尺26.2m,掘进桩号11+083.7~11+110m段,刀盘推力10760~17910KN,扭矩1870~2670KN·m,贯入度7.5~11.8mm,揭露的围岩整体较为完整,局部左侧顶拱10点~12点方向岩体完整性差,围岩类别为IIIb。在桩号11+104m附近顶拱出现大量裂隙水,呈线状流水~股状涌水,水量约40m³/h。9月17日21时,在11+102~11+104m处支护拱架发生下沉变形,见图1。

图1 顶拱拱架下沉变形

截至9月18日18时,11+095~11+104m左顶拱~右侧顶拱(10点~1点方向)围岩整体失稳,造成拱架严重扭曲,围岩塌落至物料平台处,此次坍塌轴线长度约10m,环向宽度5~6m,径向深度3~4m。

轴线夹角较小,且缓倾向洞壁左侧,对洞顶及左侧顶拱稳定影响较大。根据洞内塌落后石渣分析,拱顶后存在有挤压破碎的软弱夹层,为顺层挤压破碎带。隧洞位于挤压破碎带下盘,岩体相对较为完整,上盘较为破碎,并富含大量基岩裂隙水。隧洞开挖后形成泄水通道,基岩裂隙水加速流动,顺势携带一些泥质、岩屑等细小颗粒,层间结构面抗剪强度也随之衰减,挤压破碎带下盘岩体开始蠕变下沉,形成空腔。随着地下水持续不断侵蚀破坏,挤压破碎带及上盘岩体也开始松动坍塌,岩体以重力型式直接作用于一次支护结构上,造成拱架严重扭曲变形,直至松散的碎块石坍塌至物料平台处。此次坍塌主要诱因为基岩裂隙水,其次为未揭露的层间挤压破碎带。

根据该段地质条件和塌方的特性,采用“超前小导管注浆”“先加固后通过”施工方案。为了防止塌腔进一步扩大,总体方案分为加固区、塌方区和影响区三个段落进行处理,采取不同支护形式^[1]。
