# 流域综合治理工程设计实例

## ——以东引运河流域樟村断面综合治理工程（黄江镇）为例

**摘要：**东引运河水质自20世纪90年代开始不断恶化，历经多年治理水质仍为劣V类。通过“东莞市东引河流域樟村断面综合治理工程”的实施，全面、深入、系统地解决了水污染问题。2020年实现断面水质稳定达标目标，2021年断面水质好转至III类，水环境持续变好。本文介绍了流域综合治理工程中重要的思路及措施，可为“十四五”期间其他地区的黑臭水体综合治理提供借鉴和参考。

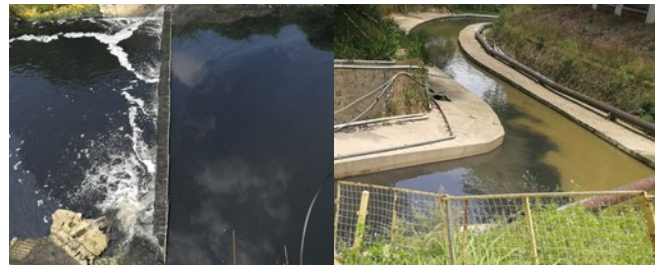
图1 治理前部分河涌现状

黄江镇在东引河流域内共涉及20条河涌。为了解黄江镇各河涌水质情况，项目前期对河涌进行取样检测，检测因子包含：pH、溶解氧、化学需氧量、氨氮、总氮、总磷、铬（六价）、铅、汞、砷、镉等共计14项。部分河涌水质检测结果如下：

根据检测结果，黄江镇检测的大部分河涌为劣V类水，其中6处水质检测点为重度黑臭水体，总体水质情况不容乐观。

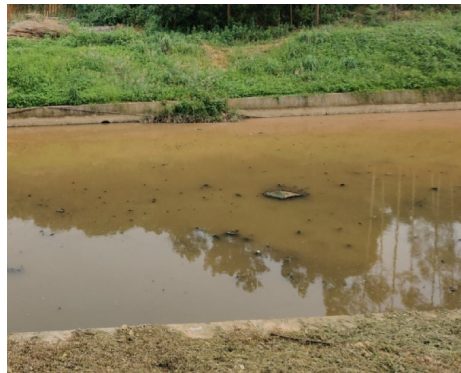
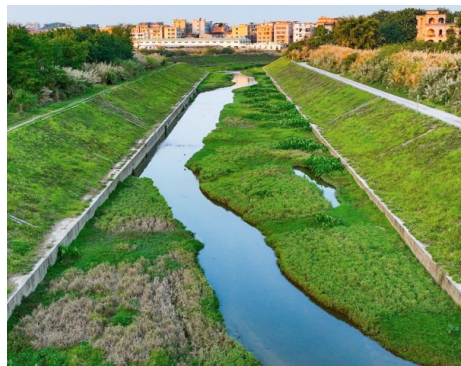
图4 流域源头之一梅塘水整治前后对比
