古建筑鎏金铜瓦屋顶保护探索与实践

河北省文物与古建筑保护研究院

摘要：鎏金铜瓦顶是我国传统建筑中一种形式特殊的屋顶，承德普陀宗乘之庙万法归一殿是清代皇家修建的鎏金铜瓦顶建筑中规模最大的一座。本文对比其他类型金瓦顶建筑，分析了该殿屋面的形制做法，在工程实践中，针对修复中的具体问题，探索了鱼鳞状鎏金铜瓦屋顶的保护方法。

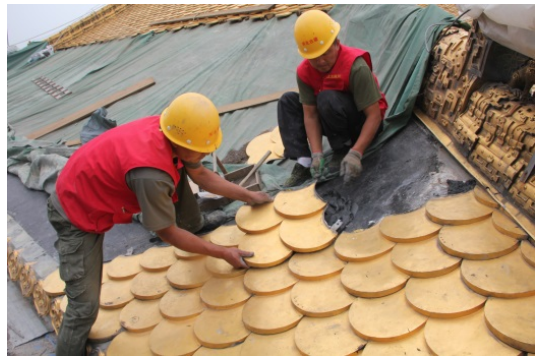
图3 安装金瓦

待椽望和苫背层维修完成，即可进行鎏金铜瓦的安装工作，必须按照编号原位安装每个瓦件（图3）。首先按檐口长度和瓦垄数目分中号垄，排列安装好滴水瓦，再安装檐口第一排三联瓦。然后从一侧脊部开始，按照从下而上的顺序逐垄（斜垄）安装四联瓦。每垄都必须进行样活，样活无误后，再进行铺钉。用小麻刀灰铺垫以找补瓦面的高度和瓦件的倾斜度，用铁钉逐趟钉牢在苫背层上。安至最上一块时，需要撬起上排未拆卸的瓦件，必须注意防止过度撬动而造成变形或损坏。安装完毕后，还应对上排瓦件进行整形、归位，做到过渡自然，不留接搓痕迹。
