历保建筑的前世与今生

——金陵路骑楼保护项目研究

陆静喆

王欧阳（上海）建筑设计事务所有限公司

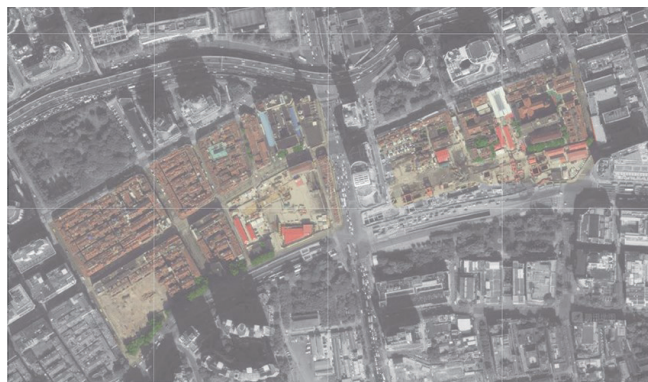
历史肌理

底以及一些人的恶意破坏。金陵东路的第五立面受到严重破坏，肌理失去了它的完整性，独具特色的里弄风格也遭到了损毁。第五立面肌理处理上，我们尊重现状肌理，对于已经灭失的部分采用参考历史图纸的方式进行还原，通过历史图纸的搜寻研究以及各阶段的航拍，完成了对金陵东路肌理的修复，恢复了它原本独具特色的里弄风格，最终形成连绵起伏的，富含历史风貌的第五立面屋顶。

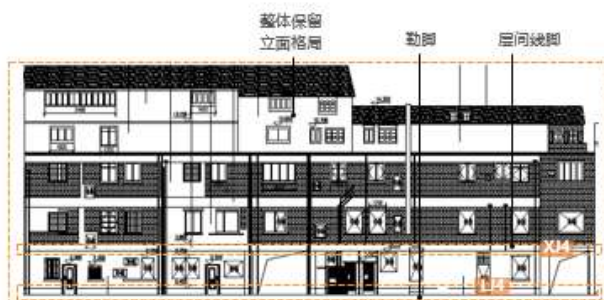
西立面现状测绘图
