浅析细节对高端项目景观效果的影响

——以恒大滨江华府示范区景观改造为例

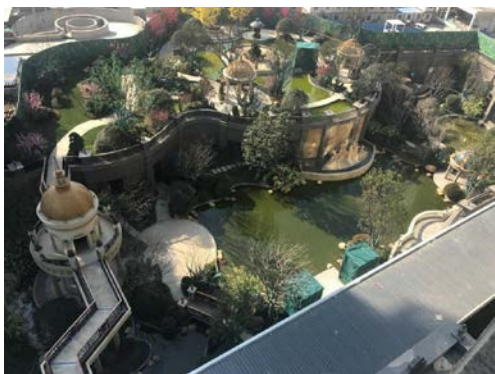
在景观提升改造前是欧式自然布局，大面积水景、大型喷泉、大量欧式雕塑、大型全冠苗木的运用都符合高端楼盘的景观配置，下沉空间增加了景观层次，大高差增强了景观纵深，力图打造符合楼盘定位的豪华感。但整体只是在恒大的标准化景观基础上增加了苗木、水景等景观元素的规格和数量，并没有在搭配及相互关系的推敲上下功夫，整体较为杂乱。苗木无序种植导致绿视量不足，不到3000m²的场地内堆砌了3个大水景，毫

无主次，最具破坏性的是在许多细节上并未精雕细琢仔细推敲，虽然运用了大量高档材料（如黄铜浮雕、老木头防腐木、紫铜扶手、进口石材、大规格进口苗木等），但在材料的做工及使用较粗糙，缺乏欧式古典景观的精致，导致景观品质大打折扣，体现不出高档材料的效果，整体效果画虎不成反类犬。

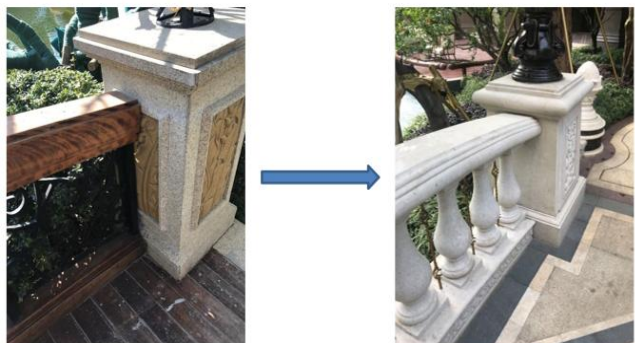
改造前扶手与桥柱由金属、木材、石材三种材料构成，交接面没有过度，扶手直接撞在桥柱的浮雕上，交接方式完全不合理。桥柱的装饰也不合理，四面都有浮雕，完全不考虑与的扶手交接面的处理。改造后扶手与桥柱连成整体，扶手与桥柱的形式较为简洁，但在交接面的细节上处理更合理，效果也大大提升。

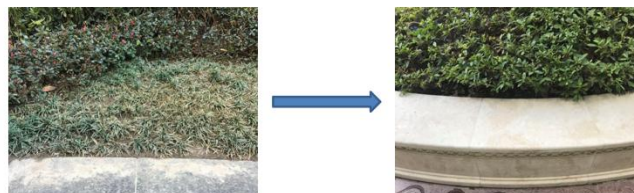
改造前堆土高度超过挡土墙上沿，导致下雨或浇水后表层浮土被冲刷到压顶表面，观感差，与高端项目的景观表现背道而驰。改造后堆土高度低于挡土墙，不仅顶面观感整洁，挡土墙还能实现坐凳的使用功能。

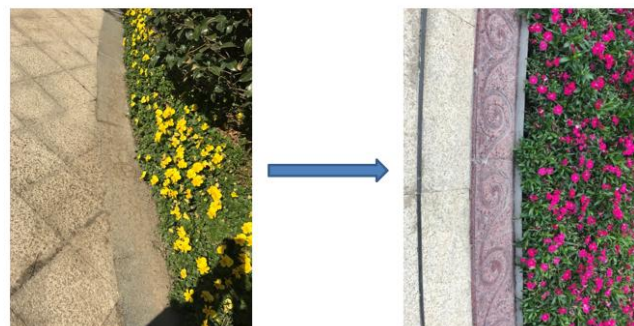
改造前绿化带与铺装直接交接，下雨或浇水后表层浮土被冲刷至道路边，观感差且破坏成品保护。改造后

仅添加了一条不锈钢挡水条就挡住了泥水，由于不会受到泥水影响，还在波打线上增加了雕花，提升了道路的整体效果，使之与项目的高端定位相匹配。
