# 成都龙泉山某岩质滑坡变形特征及影响因素分析

**摘要:** 龙泉山一处挖方岩质边坡发生滑坡, 利用地质调查、测绘、钻探等手段, 分析了滑坡发生的原因, 该区域地质构造复杂, 岩体破碎, 在长期卸荷作用和降雨影响下, 形成了沿破碎岩体内部圆弧形滑动的滑坡。为类似岩质滑坡研究提供参考。

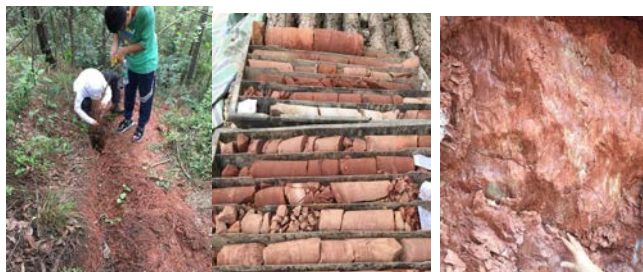
图1 坡顶串珠式土洞 图2 岩体破碎 图3 前缘剪出口处滑面光滑

可以看见明显的剪出口，岩体表面光滑，擦痕明显。网喷坡面存在大量拉张裂缝，面层混凝土破裂，局部位置面层钢筋出现大幅度的弯曲等情况，坡面整体存在鼓胀和下座的现象。坡顶出现大面积拉张裂缝和串珠式土洞，裂缝局部张开超过1.0m，深度超过2.0m，两处土洞深度大于2.5m。在滑坡前、后缘裂缝，错台都较发育，错台最大沉降差达80cm，裂缝宽18cm，可见深度0.5m。次日坡面靠近坡顶的位置出现大面积滑移和垮塌，现场滑动和垮塌的范围不断扩大，斜坡原始地貌大面积暴露。至变形的第三日，坡体全面失稳。根据现场测绘和地质钻探，滑坡对堆积体平均厚15m，滑坡方量约 $12.5 \times 10^4 \text{m}^3$ ，为中型岩质滑坡。

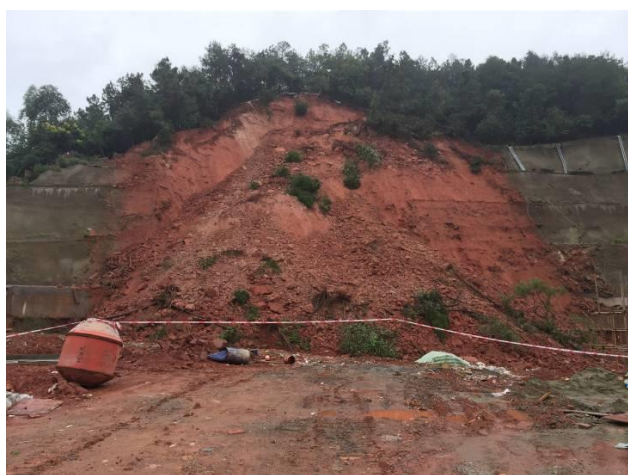
图4 滑坡整体失稳后正立面

现场调查显示，滑坡平面形态呈圈椅状，坡向 $290^\circ$ ，主滑方向约 $292^\circ$ ，滑坡主轴长约90m，横宽约120m。滑动前约 $51^\circ$ ，滑动后坡度 $34^\circ \sim 43^\circ$ 。滑坡后壁光滑，呈明显圆弧形。坡体岩层层面产状为 $120^\circ \sim 125^\circ \angle 28^\circ \sim 32^\circ$ ，实测层面间距2~30cm不等，裂隙并未张开；发育两组节理裂隙产状分别是 $195 \sim 210^\circ \angle 66 \sim 72^\circ$ ， $330 \sim 340^\circ \angle 70 \sim 75^\circ$ 。两组裂隙面间距5~50cm，受挖方卸荷作用影响，裂隙张开宽度差异较大，但总体平直光滑，裂隙宽度介于0.5~2mm不等，无填充，局部为泥化夹层。

滑坡发生后，坡脚有大量的滑坡堆积物，滑坡堆积体呈上陡下缓形态。该滑坡的边界特征明显，前缘为房屋修建平场形成的陡坎。左右两侧为斜坡变形的边界裂缝。后缘边界坡顶变形垮塌开裂的裂缝处（至山顶台阶位置），坡顶再往东南方向未发生整体变形滑动。

滑坡上部岩体表现出粗颗粒土质滑坡的破坏模式，分级放坡坡度就过陡了，而网喷面层并不能对滑坡起到治理效果；坡脚抗滑桩虽然被剪断，但未沿断口倾倒，滑坡在桩顶以上已经越顶剪出。
