# 某引水工程山体滑坡的专项勘察及分析处理建议

**摘要：**某引水工程隧洞段因临时整平场地及连日强降雨引发滑坡。为保障工程建设的安全，对该区域进行了专项勘察，进一步揭示场地地层岩性条件，分析滑坡特征，评价场地稳定性，为隧洞洞口调整及加固处理提供建议依据。

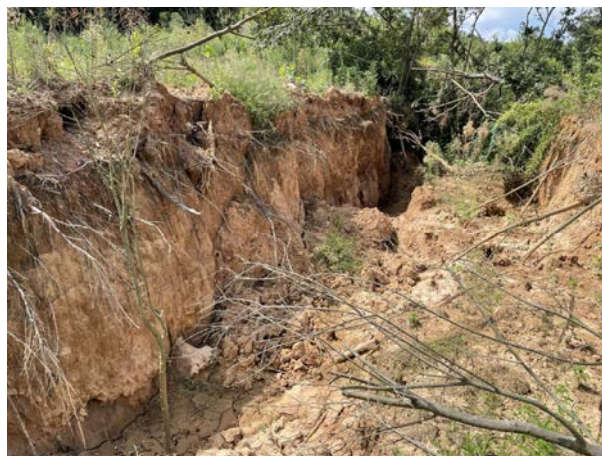
滑坡中部至斜坡顶部发育多处拉张裂缝，主裂缝呈弧形，宽度0.1~1.5m，落差在1.5~3.0m，与两边剪切裂缝互相贯通，长度约187m；后缘以北在滑坡体内可见3条较为明显的张性裂缝，方向平行于后缘方向，长度约30~35m，宽度为0.1~0.3m；后缘以南6m发育密集牵引裂缝，宽度约2~5cm，长度约18~28m，方向与后缘基本平行，为浅层裂缝；两侧边坡在主裂缝外侧3~5m范围内，局部发育剪切破裂，宽度约5~30cm，长度约10~20m。

图 滑坡张裂缝（主裂缝）

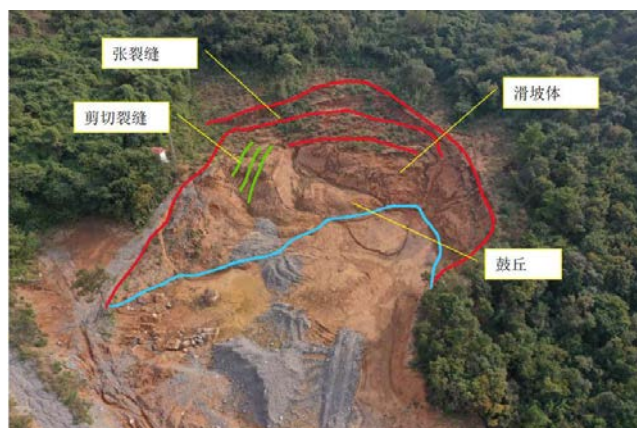
经现场调查及野外钻探揭露分析，滑坡的破坏形式为弧形破坏，为牵引式土质滑坡。滑坡变形特征为后缘

下沉，坡面破坏严重，前缘剪出及前缘地面鼓胀。

图 滑坡基本特征

的处理措施。由于隧洞北口及两侧分布有滑坡体，故拟将滑坡体进行清除，隧洞进洞口调整至滑坡后缘以南，对两侧滑坡清除后进行刷坡。
