富水砂层黄土隧道塌腔处治技术探析

摘要:甘肃天庄高速赵沟隧道穿越富水砂层,该地层施工难度大、风险高,开挖施工过程中极易发生突水、涌砂等地质灾害。以该土洞段发生的三次较大的突涌塌腔为例,通过反压回填、喷砼封闭、打设管棚、灌注“棚盖”、径向加固等方面详细介绍了整个处理过程,保证了隧道后续施工的安全。

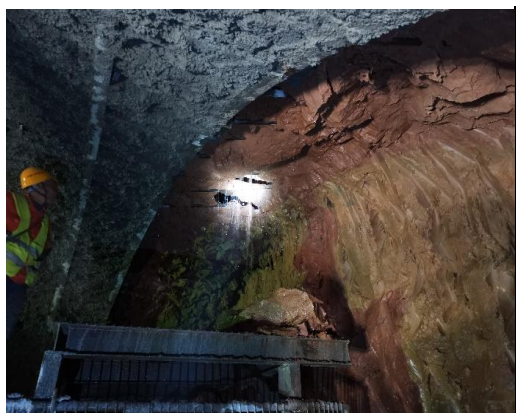
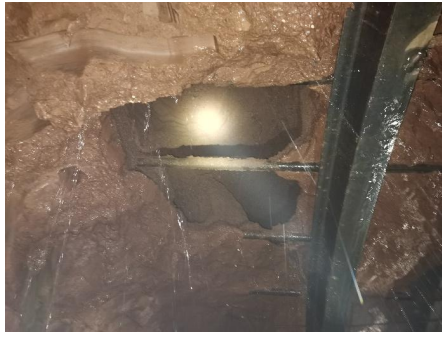
图1 YK73+872塌腔

2020年6月17日上午,赵沟隧道右线出口掌子面YK73+872上台阶开挖时,拱顶偏左侧1m左右出现一含水溶腔,溶腔内有流砂、并伴有掉块现象,约2小时后流砂和掉块减弱,主要有不定时的掉块出现,大小不等,此时形成塌腔约2*1.5*1.5m(环*纵*高)。

该塌腔位置距洞口97m,埋深40.8m,支护类型SVa(I20a工字钢间距75cm,C25喷射砼厚26cm,φ42×4mm超前小导管L=3.0m,环向间距40cm,35根/环)。

第一次塌腔出水量变小、停止掉块后, 形成的塌腔较小。塌腔位置采取在上一循环拱架打设加密超前小导管, 环向间距由40cm调整为20cm, 连接筋间距调整为50cm, 挂设双层连接筋, 埋设2根注浆管, 立拱完成后喷射混凝土灌喷塌腔位置; 待初期支护封闭成环后利用

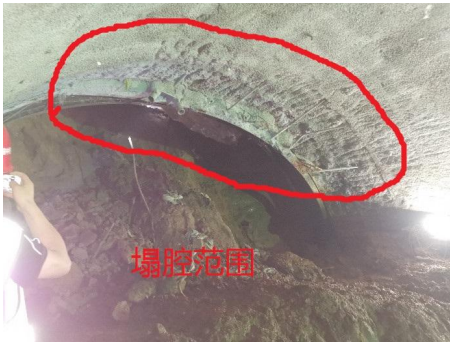
图3 YK73+772塌腔

2020年7月21日晚11时左右, 赵沟隧道右线出口掌子面YK73+772上台阶开挖时, 拱顶偏右侧出现一含水溶腔, 有两处股状流水, 并一直有泥沙流出和掉块现象, 塌腔约7*10*8m (环*纵*高), 其中已初支完拱架背后约4m塌空, 掌子面向前约6m。

该塌腔位置距洞口197m, 埋深56m, 支护类型SVb (I20a工字钢间距100cm, C25喷射砼厚26cm, φ42×4mm超前小导管L=3.5m, 环向间距40cm, 35根/环)。

第二、三次塌腔形成的空腔较大，塌腔内一直有掉块，水流无减弱迹象，为保证作业人员安全，采取洞外拉渣反压回填、喷砼封闭掌子面、打设长管棚、泵送混凝土回填空腔的处理方案。

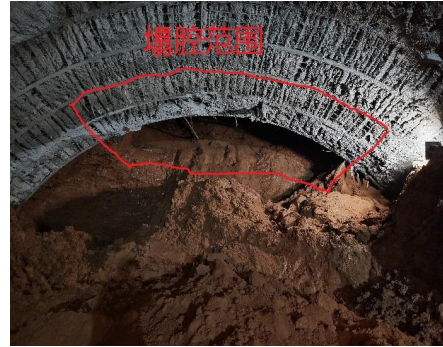
图5 YK73+696塌腔

2020年8月20日上午9时左右, 赵沟隧道右线出口掌子面YK73+696上台阶开挖时, 拱顶偏右侧出现一含水溶

腔, 一直有大量泥沙流出和掉块现象, 塌腔约10*7*5m (环*纵*高)。

该塌腔位置距洞口273m, 埋深57m, 支护类型SVb (I20a工字钢间距100cm, C25喷射砼厚26cm, φ42×4mm超前小导管L=3.5m, 环向间距40cm, 35根/环)。
