上海电子信息职业技术学院宿舍修缮工程建筑设计

上海高等教育建筑设计研究院有限公司

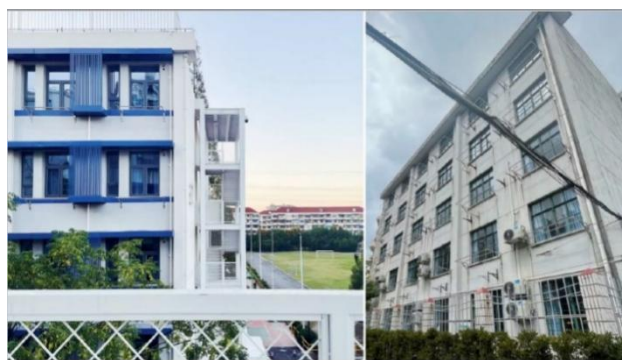
宿舍现状没有晾晒衣物的阳台空间，所以衣物只能直接晾晒在窗外，考虑学生手洗衣服的次数较频繁，为避免上下层衣服滴水问题，遂在每层的窗上口设置了铝板遮挡。外挂空调机及冷凝管杂乱影响形象，竖向格栅可以进行有效地美化和遮挡。铝板和格栅的色彩采用电子信息蓝，是对学校形象的统一，精致的金属线条是对形象的提升，同时兼具了实用功能（如图4所示）。

图4 立面修缮后（左）及立面修缮前（右）

现状外窗有多处破算，窗框生锈，单面玻璃，能耗较大。门窗更换可以使整体形象换新，同时可以改善能耗和使用舒适性。设计时将每个窗户的开启扇位置按照房间功能需求设计，例如卫生间的开启扇设计在1.5m高度以上，这样使用卫生间时开窗通风不会暴露隐私。经过节能计算，外门窗整体更换为5中透光Low-e+15Ar+5中透光铝合金隔热型材窗。

外立面缺少防水措施，导致室内渗水霉变严重，同时外墙漆也破损严重，墙面有裂痕。根据《建筑与市政防水通用规范》，外立面墙体重做了两道防水。涂料选用了浅灰色和蓝色，线条简洁清爽，最外层刷罩面漆，以增强其耐污性能。

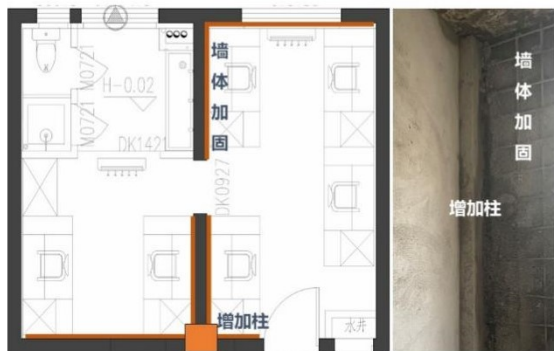
宿舍进行了整体加固（如图5所示），有钢筋网砂浆面层加固和增加构造柱，还有内保温系统的设计，

都会导致室内空间缩小。在图纸设计时，为保证最大化的利用空间，争取最多的床位，室内没有预留过多的空隙。但这也增加了风险，因为一旦施工把控不足，便会导致宿舍内家具放不下的情况。果然，在后期施工中，因为加固及抹灰厚度误差的叠加使得房间内尺寸不够。而且，发现部分墙体本身存在一定的倾斜，为矫正倾斜便对墙体进行了加厚处理，更进一步让空间不足。

图5 墙体加固平面位置及施工照片

解决措施及经验总结：为解决此问题，最终定了两种方案：对误差较小的房间，将定制的床位缩小几厘米尺寸。而误差较大的房间只能缩减床位数。宿舍修缮项目中避免床位或者家具空间不足应充分注意以下几点：

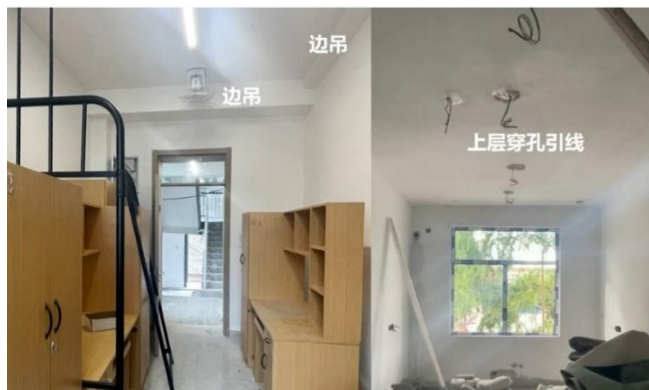
解决措施及经验总结：为解决管线问题，我们采取了两种措施，其中热水管和空调冷凝管采取了走小边吊的形式，很好的隐藏在吊顶中。房间正中间的照明灯和风扇，不宜采用局部吊顶方式，我们采取了走上层室内地板的方式，再穿楼板连接到下层，做到了很好的隐蔽效果。因此在宿舍类修缮工程中管线隐蔽要注意以下几点：1. 做好现场勘察，设计适宜的埋藏管线位置。2. 在加固时考虑管线预埋问题。3. 尽量将管线走边吊，或者采取高低吊顶结合方式，减少对室内净高的影响。4. 可将管线走上层地面再穿楼板引线（如图6所示）。

图6 线路走边吊及裸顶层穿孔引线

一般学校宿舍房间内因为成本控制及室内净高小而不做吊顶。新建项目可以楼板预埋管线，修缮类出于结构安全性，不能在楼板开槽。本项目走天花的管线有直饮水管，空调冷凝管，照明灯及电风扇的线路，使得对净高控制、管线埋藏问题变得复杂。裸漏的管线不仅影响美观，还存在安全隐患，视觉上也会给人制造一种不安全感。

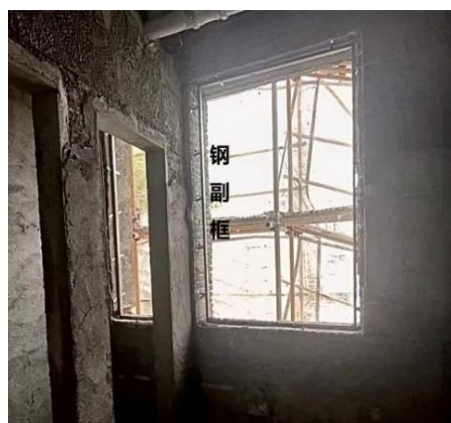
图7 增设窗副框统一窗户尺寸

灰加拉结筋等构造方式调整，操作费时麻烦，我们选择了增设钢副框的方式（如图7所示），对窗洞口尺寸进行了统一。同时将窗台石敲除重做，以控制窗下口在同一水平线。因此对于外立面窗的修缮应注意以下几点：1. 尽量设副框，可以统一窗户尺寸，同时可以增强窗户和墙体之间的牢固性，保温及防水性更好。2. 重做窗台石，可调整控制窗台高度。3. 对于室内地板材料更换导致窗台底高度小于900cm的窗户，要注意增加防护栏杆。

因拆除、梁柱加固、施工误差、自身徐变沉降等原因，导致外墙窗洞口尺寸不统一，使窗下口涂料分缝无法拉齐，不美观。而且尺寸不统一也给窗户定制带来麻烦，容易安装出错，增加施工周期。
