# EPC 工程总承包背景下的地下管线核查与处理研究

**摘要：**城市地下空间因多次新建或改建以及各种地下管线的开发利用，其复杂程度可想而知。尽管建设工程合同示范文本中提出建设单位应承担基础资料错误造成的责任，但往往在签订合同专用条款中却要求承包人自行勘察地下管线和障碍物，并将相关费用纳入报价中，这种情况极大的增加承包人的风险。为规避此类风险，我们应力图在合同谈判阶段遵循示范文本的通用条款。但如若实在无法扭转承包人踏勘了解的局，那么在中标后就务必全面了解与梳理相关信息，防止破坏管线事故的发生。本文将以杭州某超高层基坑施工阶段的地下管线核查与处理实例为案例，介绍整个事故发生的始末，总结如何处理该事故及如何规避风险的经验。

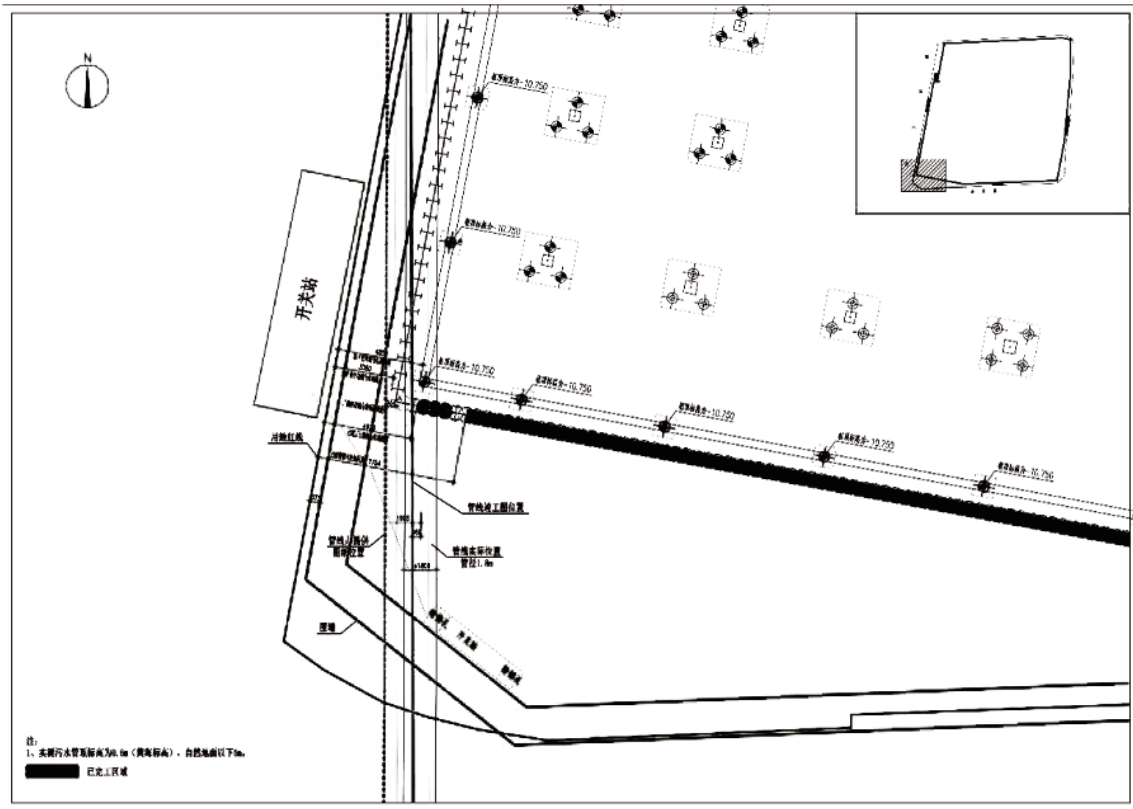
根据管线办提供的管线位置结合6月10日管线协调会议纪要，施工图设计和围护设计按“西侧红线范围存在一处供水管线为原五月红的用户管可作废弃处理但需向水务部门履行相关手续”考虑，以用地红线为基准相关退让尺寸如下：

- 1、基坑围护外边缘距离用地红线3.35m，
- 2、地下室外墙外边线距离用地红线4.85m
- 3、三轴水泥搅拌桩围护外边线离用地红线3.73m。

具体关系图如下所示：

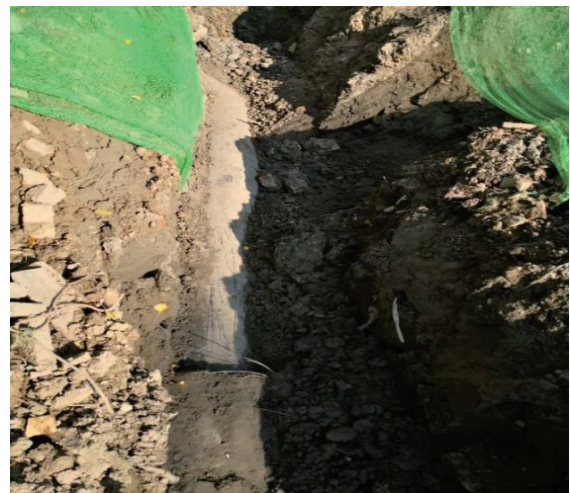
11月8日TRD机械在基坑西侧施工时遇到了地下障碍物，为保障后续施工的顺利进行，项目组织机械对西侧围护施工区域进行了地下不明物质勘探，11月14日勘探发现一条直径600mm，埋深为2m的管道，经联系水务公司，确认为已废弃管道。11月26日晚勘探发现在原地面以下2m处发现为一条水泥管，该管直径约600mm，前后两次基本处于同一直线（符合6月10日会议内容），见下图：

11月14日发现的管道

经核对管线图，该管道与上述不明用途、管径、标高的管道图示位置基本吻合，故初步判断该废弃管即为上述管线图上标明的管道。

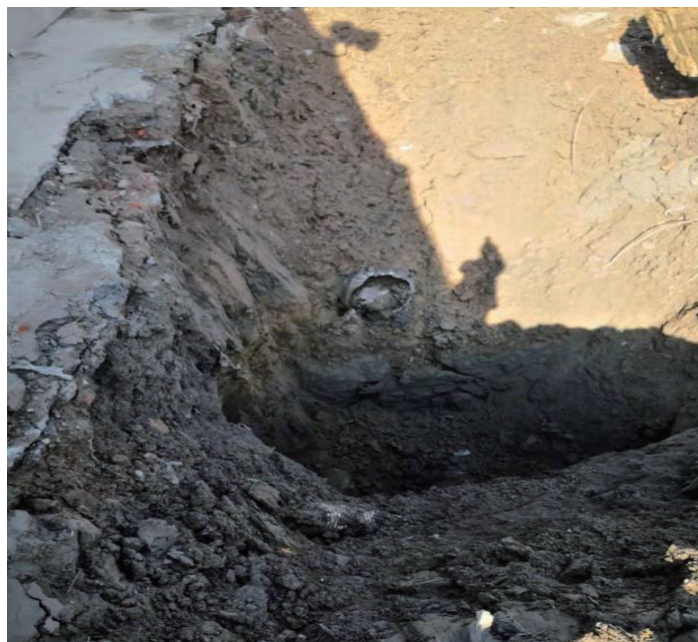
11月26日发现的管道
