近现代历史建筑适宜性保护修缮技术措施研究

文 / 顾雪峰 上海静安建筑装饰实业股份有限公司

一、工程概况

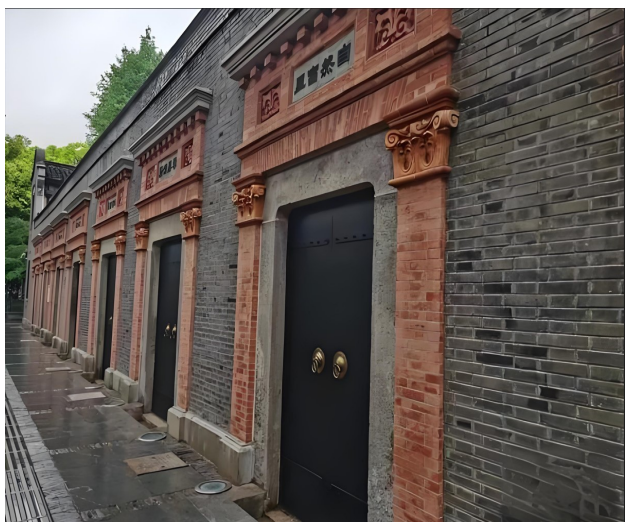
纪念馆南侧墙面的特殊地理位置与复杂的建筑结构，为修缮工作带来了巨大挑战，墙面紧邻延安路高架与行人主干道，清水墙上不仅有八个石库门门洞，每个门洞两侧还矗立着2根砖柱，这些结构在历经风雨侵蚀后，出现了不同程度的损坏，如图1所示。因此，在修缮过程中需要特别关注这些重点与难点区域，通过严谨的现场勘查与历史资料考证，确定最适合的修缮方案。为了保持建筑的原汁原味，修缮人员需坚持使用传统工具与材料，通过精细的配比与调色，确保修缮后的墙面与原始风貌高度一致^[2]。此外，门柱上方的砖雕修复也是此次修缮的一大难点，这些砖雕历经风雨侵蚀，部分已风化或缺损不全。但修缮人员并未选择便捷的机器雕刻方式，而是坚持采用人工雕刻手法，用红砖一一复原。这种对细节的极致追求不仅体现了高超的修缮技艺，更彰显了对文物保护事业的热爱与执着。而内部修缮工作同样不容忽视，针对被白蚁侵蚀的木门框、木地板等区域，修缮人员也进行了修复或更换工作，以确保建筑内部的安全与美观。这些措施不仅可以延长建筑的使用寿命，更能为后人留下一份珍贵的历史文化遗产。

图1 中共二大会址石库门洞

门洞砖柱及门楣作为关键部位，其修缮工作不仅要求技术精湛，还需对每一步操作进行精细把控，确保修复效果既符合历史风貌，又具备长久的耐久性。修缮工作的首要任务是清除历史遗留的替代料、复合材料及化学物质。为此，修缮人员准备了可调节压力的冲洗设备，并将压力范围调整在4MPa以下，避免对原始红砖面造成损伤。同时熟练掌握设备使用方法，均匀而缓慢地对目标区域进行冲洗，确保各种杂质被有效清除，直至露出原始的红砖面。对于深度嵌入砖缝或紧密附着在砖面等冲洗设备无法去除的顽固杂质，需采用人工剥除方式时，修缮人员则使用合适的工具仔细剔除杂质，同时避免对周围砖面造成不必要的破坏。完成表面清理后，即可进一步剔除已损坏、断裂、松动的碎砖碎片及残渣^[4]。这一步骤需确保所有不稳定因素被彻底清除，为后续的修复工作创造良好条件，剔除过程中产生的粉尘和碎屑需及时清理，防止对环境 and 后续工作造成影响。

在砖体修复与砌筑环节，修缮人员选用了与原始红砖相近年代的老红砖进行修复，并严格把关砖块的质量、色泽和尺寸，确保其与原始砖块相匹配。裁砖时则根据砖柱及门楣的矩形尺寸进行精确测量和切割，确保每一块砖都能准确嵌入所需位置。对于砌筑砂浆的配比则严格按照规定执行，确保其具有良好的黏结性和耐久性。在砌筑过程中，修缮人员采用“镶砖工艺”，先在预定位置涂抹一层薄薄的砂浆，然后将砖块轻轻嵌入，并用木槌或橡胶锤轻轻敲打，使砖块与砂浆紧密结合。在这一过程中始终保持砖块之间的间隙均匀一致，为后续灰缝的勾勒打下良好基础。待砖体砌筑完成后，修缮人员使用磨石、砂纸等合适的打磨工具对砖面进行细致打磨，打磨时保持力度均匀、方向一致，直至柱面平整、细腻光滑，同时在打磨过程中还注意保护周围环境和已完成的修复部分，避免造成二次污染或损伤。在砖面打磨完成后，需对横竖砖缝进行理平理直处理。修缮人员仔细调整整缝位置、剔除多余砂浆等方式，确保砖缝平直整齐、上下对齐对直。对于部分偏差较大的砖缝，则采用专门的工具进行精细调整。针对砖面存在的凹陷、缺角、缺棱等缺陷部位，采用传统修复黏土砖的配比配方材料进行修复，这种材料被称为春光石灰，是经过多道工序成材的天然湿料。修复时先根据缺陷部位的大小和形状调配适量的春光石灰材料，然后将其均匀涂抹在缺陷部位上，并使用工具进行压平研光处理，使修复后的砖面需与周围砖面色泽一致、平整光滑^[5]。

勒出清晰的棱边棱角，使每一块砖都能呈现出其原有的立体感和历史质感。在砖面与棱边棱角修整完毕后，开始嵌出第一道横竖砖缝的底灰。底灰的配制需严格遵循传统工艺，确保其具有良好的黏结性和耐久性。修缮人员使用灰刀或特制工具将底灰均匀、适量地涂抹在砖缝中，并严格控制灰层的厚度和均匀性。在涂抹过程中不时用刮板或指腹轻压灰层，确保底灰与砖面紧密结合，无气泡或空洞。待底灰稍干但未完全固化时，开始勾出第二道关键灰缝。修缮人员沿着砖缝轻轻勾勒，确保灰缝平直、整齐且宽度一致。在勾勒过程中需注意控制力度和角度，避免对砖面造成不必要的损伤。随后可进行圆灰缝的镶嵌作业，圆灰缝的镶嵌需遵循“先横后竖”的原则，即先完成横向砖缝的镶嵌，再进行竖向砖缝的处理。在镶嵌过程中需确保灰缝的饱满度和密实度，同时保持灰缝的圆润和美观。为此，修缮人员不断检查灰缝的质量，及时调整灰料的配比和涂抹方式，确保最终的修复效果符合要求。在所有灰缝镶嵌完成后，还需进行彻底的清理工作，修缮人员使用软毛刷顺着横缝从上到下轻轻掸去粘灰，再垂直方向从上到下清理竖缝，避免对砖面和灰缝造成二次损伤^[6]。随后用干净的半干湿毛巾全面轻擦砖面，去除从砖内外透出的水渍和水汽，使砖面恢复其原有的清洁和亮丽。
