土木工程基坑支护施工中的安全隐患与对策

文 / 孙尊固 青岛桢唯建设有限公司

摘要: 土木工程施工环境复杂, 尤其是在基坑施工中, 容易出现基坑缘壁坍塌、变形、冒水等问题, 严重影响了施工的效率性和安全性; 开展基坑支护施工成为建筑土木工程建设中最基础的施工内容。本文探讨了基坑支护施工中存在的安全隐患及其成因, 并针对技术、管理、环境和法规多个层面提出了具体的改进对策。文中首先分析了设计不合理、施工技术缺陷、管理不善及外部环境因素四大类安全隐患的具体表现和成因。随后, 从设计优化、施工技术革新、管理措施强化、环境及外部因素应对以及法律法规遵循五个方面, 阐述了提升基坑支护安全性的具体策略。本文为基坑支护施工提供了系统的安全保障措施, 促进土木工程施工安全管理的科学化、规范化。

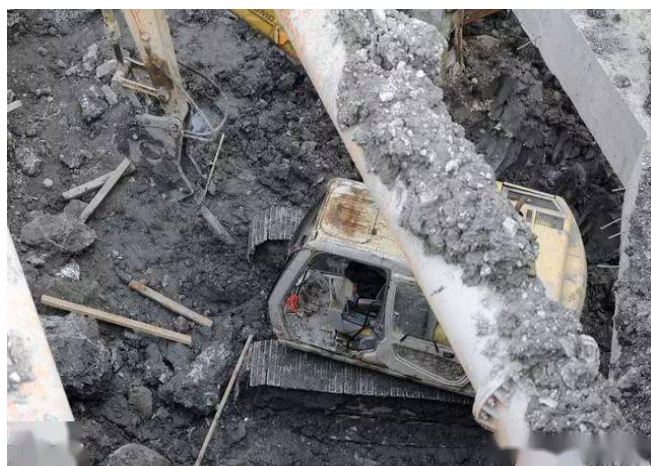
图1 深基坑施工安全隐患

地下管线的损坏及地面沉降也是施工中不可忽视的风险。未正确识别和保护地下管线可能导致水电中断、燃气泄漏等严重后果; 而由于土体移动或压实不足引发的地面沉降, 可能影响基坑周边环境的稳定性, 甚至危及施工安全^[3] (如图1所示)。
