某钢筋混凝土剪力墙住宅楼混凝土构件鼓包影响及后续加固修缮处理

文 / 汪 盛 湖南建院建设工程检测有限责任公司

摘要：以工程实例中某钢筋混凝土剪力墙住宅楼在使用工程中混凝土构件局部鼓包脱落为背景，介绍混凝土构件鼓包原因分析流程及方法，并对已产生鼓包的混凝土构件进行检验检测及承载力计算分析，结合检验检测结果、鼓包成因、承载力现状对已产生鼓包的混凝土构件提出综合的加固处理建议。

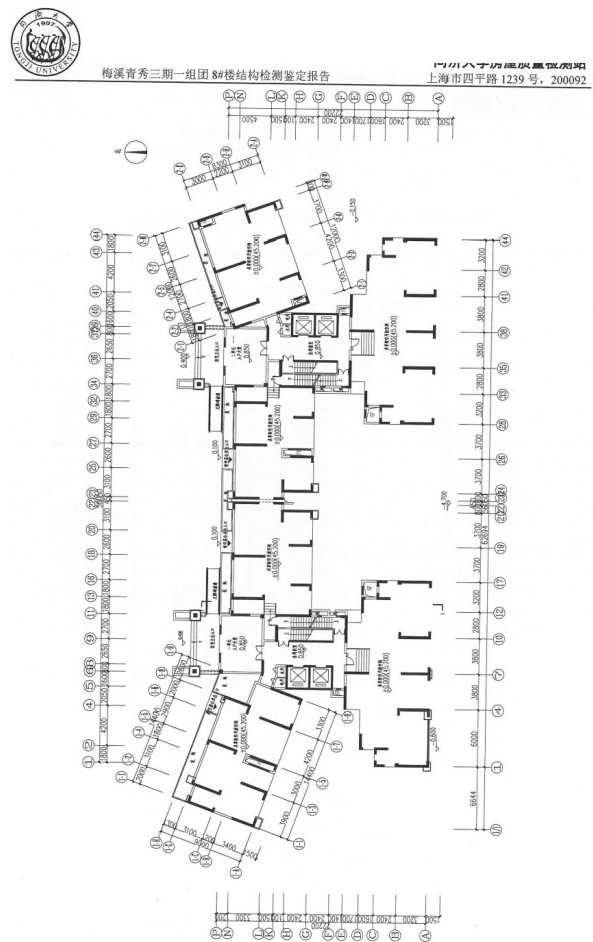
图1 某住宅楼平面布置图

某住宅楼为地下1层、地上32层的高层剪力墙结构，建筑平面形式不规则，分为1、2两个单元（地库顶板以上以抗震缝分开），东西向总长66.6m，南北向总宽25.6m，总建筑面积30301.4m²（其中地上面积29249.31m²）。基础采用桩筏基础，桩径800/1000mm，剪力墙设计墙厚200~300mm。在房屋交付使用1年左右，部分业主家中混凝土剪力墙、梁、板构件存在局部鼓包、脱落现象。该住宅楼平面布置详图1，混凝土构件鼓包、脱落现象详图2。

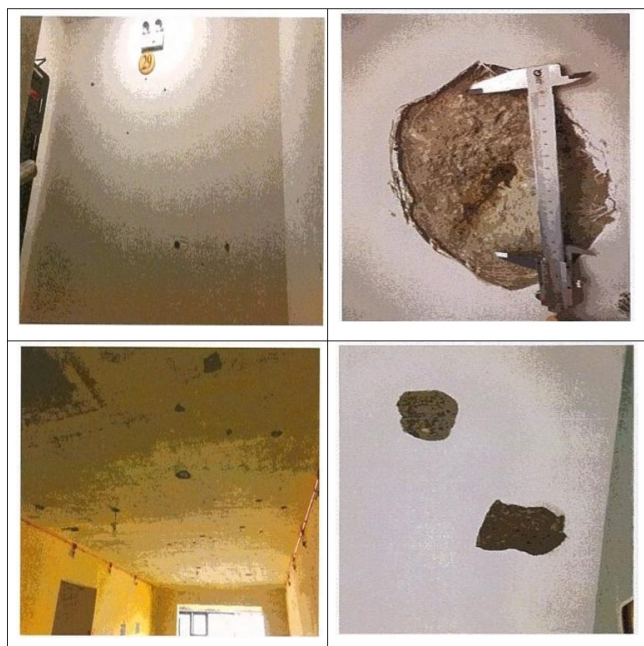
图 2 混凝土构件鼓包、脱落现象

由检测试验数据及资料可知,该住宅楼16层及以上楼层混凝土剪力墙、楼面梁、板表面存在数量及严重程度不一的点状鼓包,其产生原因主要为混凝土硬化后,原材料中部分钢渣骨料含有的体积不安定的CaO矿物开始水化并生成氢氧化钙(Ca(OH)₂),体积膨胀导致表层混凝土鼓包、胀裂、剥落。另由检测过程及结果可知,16层及以上楼层混凝土剪力墙、梁、板内部亦含有类似颗粒。

住宅楼16层及以上楼层剪力墙及楼面梁、板等结构构件表面鼓包分为两种类型:一种是浅层点状独立分布、损伤面相对较小,体积不安定的CaO矿物已水化完毕的鼓包;另一种是已暴露出来,尚有残留颗粒、在继续发展的鼓包。以上两类鼓包引起了剪力墙、楼面梁、板等构件局部截面削弱,但未造成结构构件因承载力不足而出现的开裂、变形等结构性损伤。同时现有鼓包以点状独立分布为主,虽已造成部分剪力墙及楼面梁、板等结构构件面层破损,但影响深度一般未超过钢筋保护层厚度。有少数鼓包造成局部露筋,但外露钢筋未见明显损伤及锈蚀。综合上述情况及结构验算结果判断,现有鼓包目前尚未对房屋主体结构的安全及耐久性现状造成显著影响。

根据现场检测检验及结构技术分析,因粗骨料中混杂破碎的钢渣,颗粒锈蚀膨胀导致构件表面混凝土鼓包和脱落,存在耐久性问题。可在清理构件表面有害物质后,通过增加修复面,起到有效隔离空气中水分和氧气,增强构件表面约束力的作用,防止鼓包现象再次发生,以满足房屋原设计使用性、耐久性的要求。

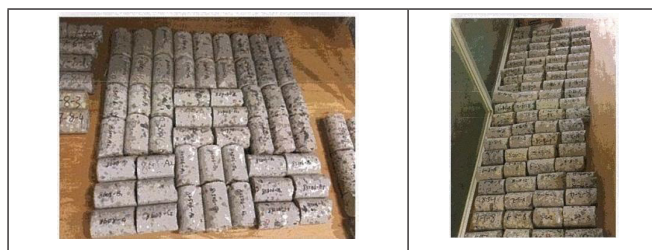
图 3 现场抽芯

根据《钻芯法检测混凝土强度技术规程》JGJ/T 384-2016、《回弹法检测混凝土抗压强度技术规程》(JGJ/T23-2011)^[3]的有关规定，采用回弹-钻芯修正法抽样检测地下一层至六层剪力墙混凝土实测推定抗压强度为47.7MPa；七至十层剪力墙混凝土实测推定抗压强度为40.7MPa；十一至十五层剪力墙混凝土实测推定抗压强度为35.7MPa；十六至三十二层剪力墙混凝土实测推定抗压强度为33.5MPa；地下一层至六层梁板混凝土实测推定抗压强度为40.0MPa；七层至屋面梁板混凝土实测推定抗压强度为32.1MPa；抽检的混凝土强度均满足原设计要求。检测结果详见表1、现场抽芯详图3。

现场清除部分鼓包处的深色粉末后对残留颗粒进行观察，发现其表面有锈迹。另对混凝土芯样切割面进行清理后观察，发现 16 层及以上楼层混凝土芯样中含有大小不一的多孔黑色骨料，其切割面有明亮点状分布的金属颗粒（灯光照射下尤为明显），且不同部位的芯样，该类型骨料含量不一，16 层以下芯样基本未见该类型骨料，初步判定 16 层及以上楼层混凝土中含有疑似钢渣骨料。

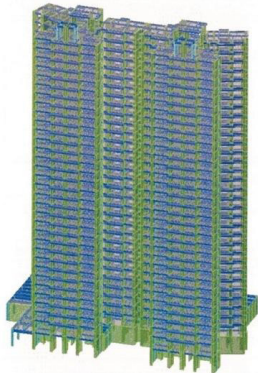
图5 三维计算模型示意图

结构验算时分两种情况进行:一是不考虑鼓包影响,按原设计及现场检测所得结构材料强度进行;二是根据大多数鼓包分布现状及影响深度,对16层及以上剪力墙厚度进行折减后近似分析、评估8#楼的结构安全状况。因大多数鼓包深度小于15mm,结构验算分析时16层及以上楼层原设计200mm厚剪力墙的结构计算厚度取170mm,250mm厚剪力墙的结构计算厚度取220mm。剪力墙墙厚折减后荷载保持不变。

两种情况计算的结构扭转、平动振型周期比,前18个振型参与结构抗震组合计算时的有效质量参与系数,结构在地震及风等水平荷载作用下的最大弹性层间位移角,在规定水平力作用下的楼层最大位移与层平均位移之比(位移比)、楼层受剪承载力及楼层侧向刚度比、剪力墙轴压比及剪力墙承载力等均满足规范要求。
