建筑排水管道堵塞成因及防治措施探讨

文 / 戴建儒 深圳市柏涛蓝森国际建筑设计有限公司

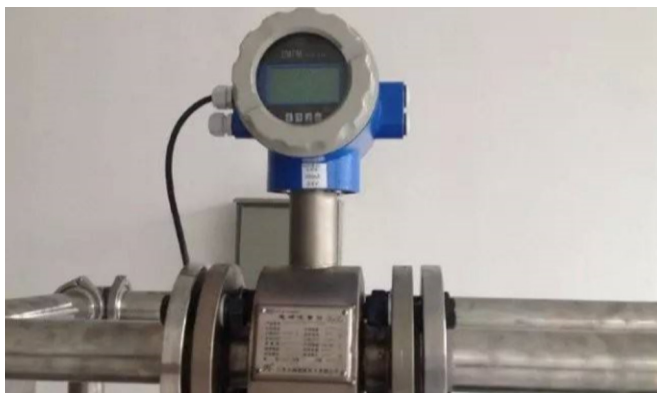
智能监测系统：安装压力传感器与流量监测设备，实时预警堵塞风险。某智慧小区试点项目将堵塞响应时间从 24 小时缩短至 2 小时。智能监测系统还可以通过数据分析，预测管道堵塞的可能性，提前采取预防措施。利用大数据和机器学习技术，对排水系统的运行数据进行深度分析，可实现对管道堵塞的精准预测和智能调度。

图 1 压力传感器与流量监测设备

技术应用：安装智能监测系统与自动清污装置。智能监测系统可以实时监测排水系统的压力、流量等参数，自动报警和定位堵塞点。自动清污装置可以根据监测数据自动清理管道内的杂物，保持管道畅通。
